**Toftenäs 1:15 och 1:31 i Skärhamn
Tjörns kommun
Detaljplan
Bergbesiktning**

Detaljplan

Bergbesiktning

DATUM 2009-09-28

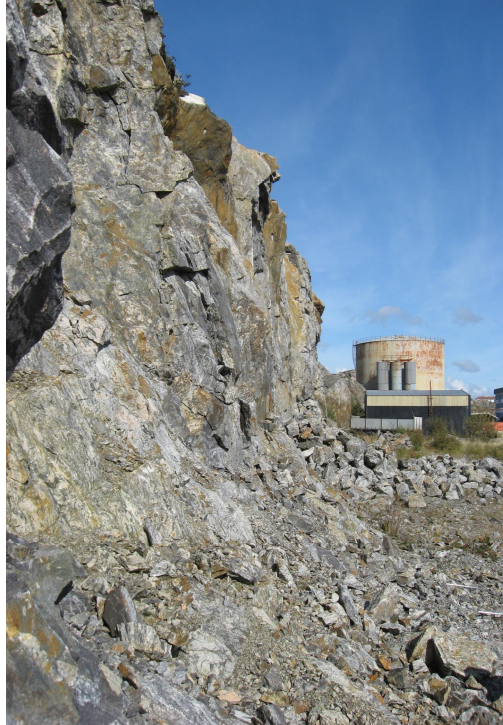
Sprickriktningarna är ogynnsamma och slänten är därför instabil. Block har tidigare fallit ut p.g.a. N-S och E-W sprickor i kombination med flacka sprickor. Det förekommer även lösa stenar som måste åtgärdas, se figur 1. Det är också viktigt att ta hänsyn till den sprickriktningen som finns parallellt bergslänten.

Figur 1 Foto av slänt taget i nordostlig riktning

Slänten skall skrotas och bergsakkunnig skall inspektera slänten efter skrotning för att besluta om förstärkning. Detta skall ske före byggnation.

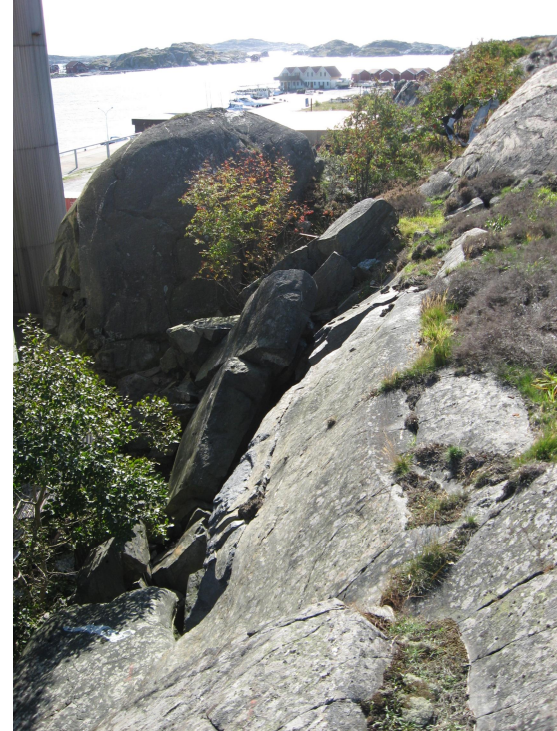
Sprickriktningarna är ogynnsamma och slänten är därför instabil. Block har tidigare fallit ut p.g.a. N30E/70V och N80E/Brantstående sprickor i kombination med flacka sprickor. Det förekommer även lösa stenar som måste åtgärdas. Det är också viktigt att ta hänsyn till den sprickriktningen som finns parallellt bergslänten.

Figur 2 Foto taget bakom cistern i sydvästlig riktning

Slänten skall skrotas och bergsakkunnig skall inspektera slänten efter skrotning för att besluta om förstärkning. Detta skall ske före byggnation. Detta är speciellt viktigt bakom cisternen där ett antal större block återfinns. Det förekommer sprickor parallella med slänten dessa är viktiga att ta hänsyn till. I figur 2 syns lösa block som skall åtgärdas före byggnation påbörjas.
