Detaljplan för Tångeröd 2:18 m.fl.

Bergteknisk utredning

Uppdragsnummer	UG17076
Datum	2017-06-13
Revisionsdatum	2017-08-29

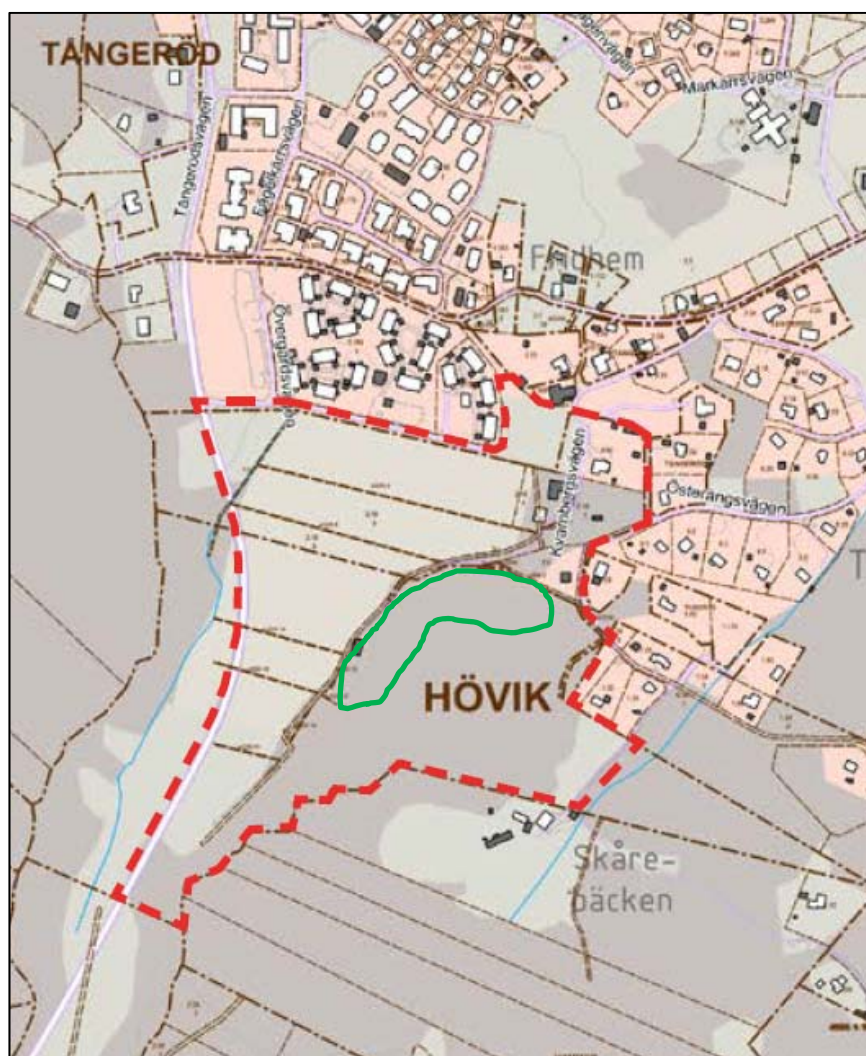
Figur 1. Aktuellt område är markerat med rött. Mörkgrått område är skogsmark. Område markerat med grönt är jordslänt med större block.

Flera delar av området består av jordslänter med större lösa block (se grön markering i figur 1). Dessa områden bör schaktas ut med försiktighet då schaktning eventuellt kan ta bort stödet för de lösa blocken.

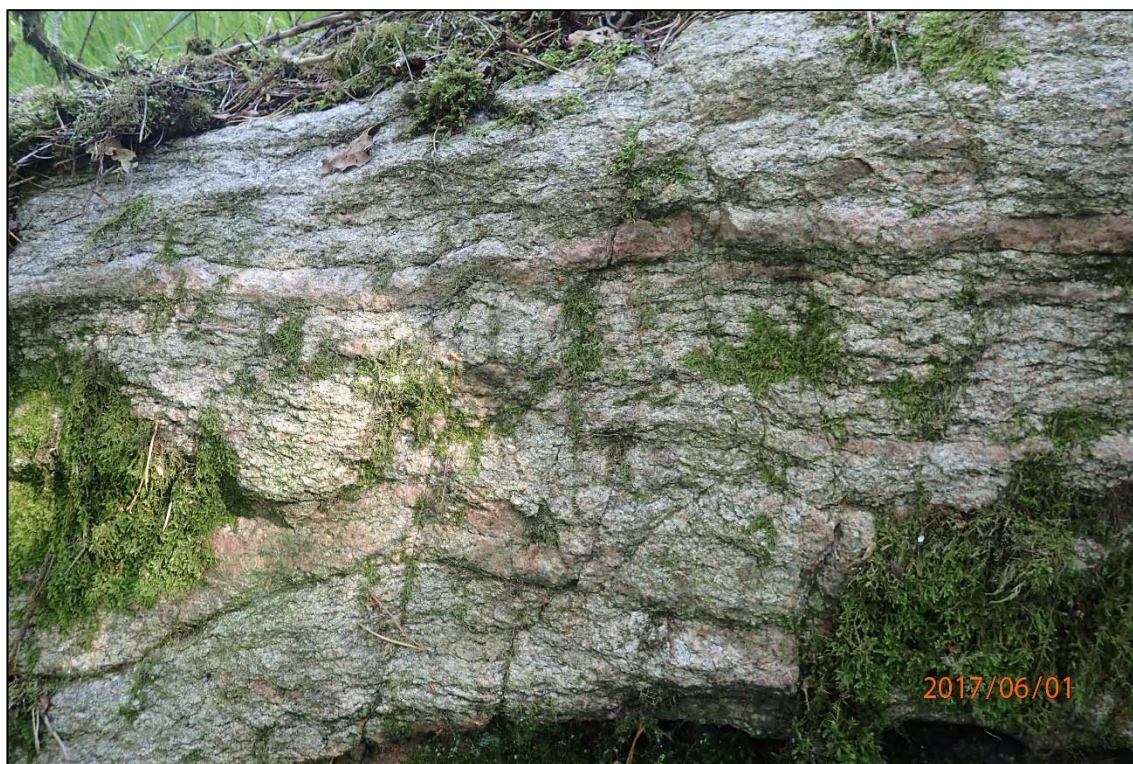
Figur 2. Veckad och undulerande granitisk gnejs.

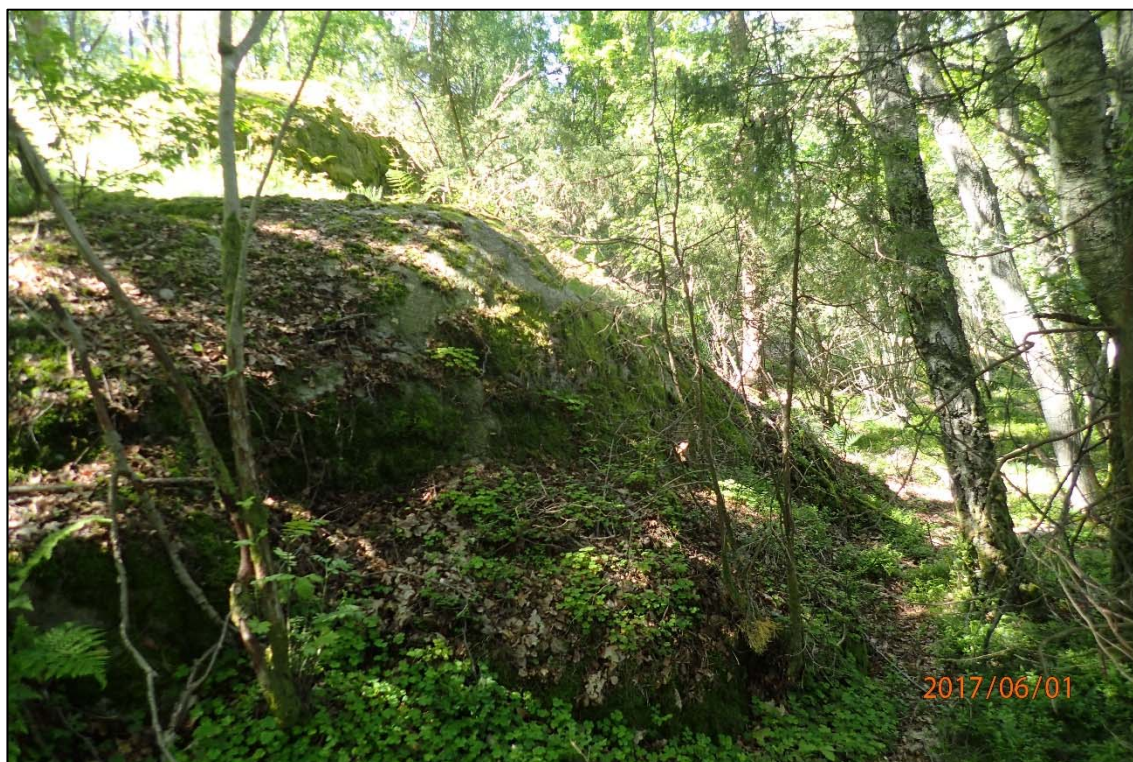
Berget i området är generellt massivt eller storblockigt. Då området är naturlig skogsmark täcks berget ofta av ett tunt jordtäckte och växtlighet (se figur 3) vilket gör att det kan vara svårkarterat både med avseende på sprickriktningar och eventuella lösa block. Dock har inget område med risk för stora utfall påträffats.

Figur 3. Berghällar som är täckta av tunt jordtäckte och växtlighet.
