## **Koholmen Norra**

Tjörns kommun  
Detaljplan

## **PM/Geoteknik**

**Datum** 2015-03-27

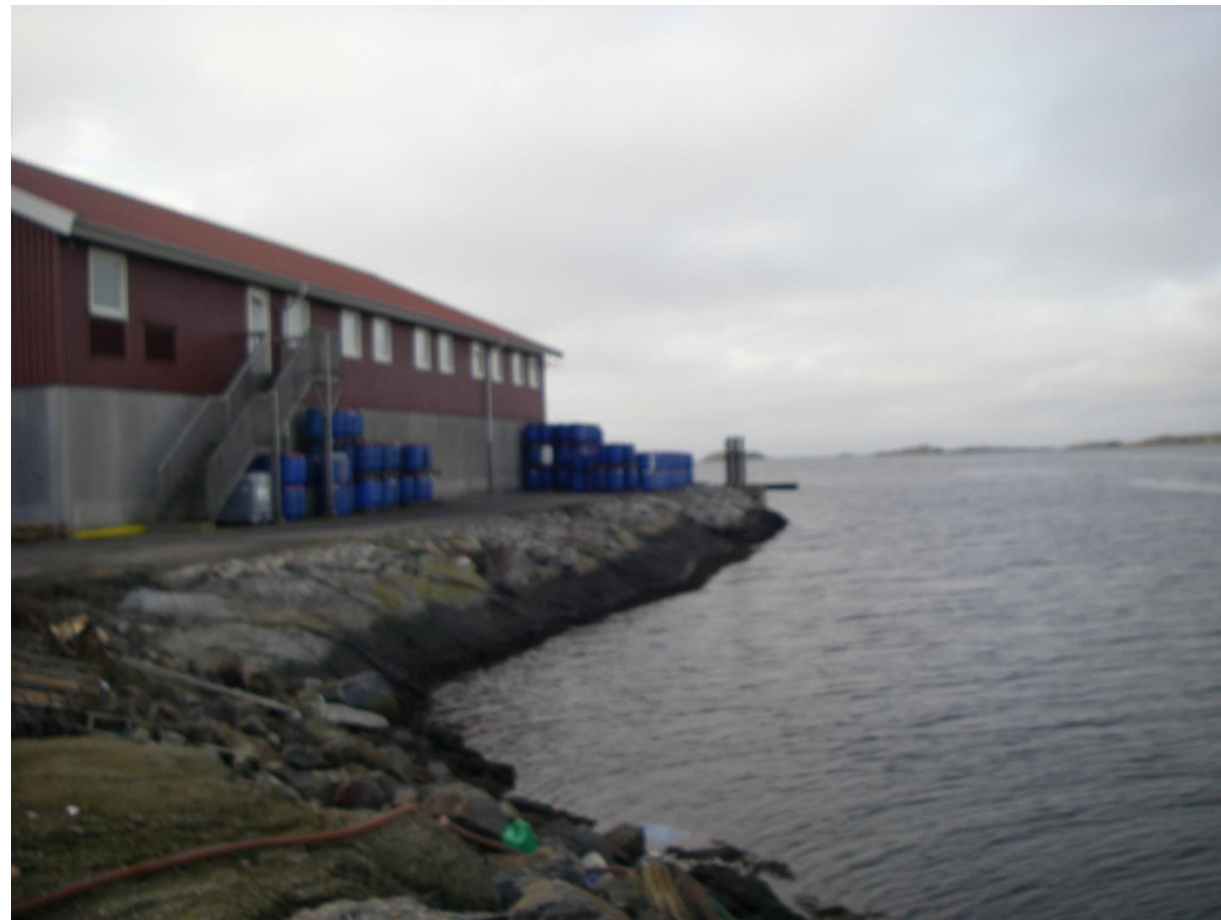
1.

Området utgörs av berg i dagen och en fabriksbyggnad grundlagd direkt på berg. Berget utgörs av rundade granitklippor utan synliga sprickor. Markytans nivå inom landdelen varierar mellan ca +0.5 och +1.9. I bilaga 2, foto 1-2 redovisas foto av området.

Släntstabilitet bedöms vara tillfredsställande och bedöms vara tillfredsställande för planerad bebyggelse.

Delområde A: Berg i dagen. Byggnad grundlagd direkt på berg.

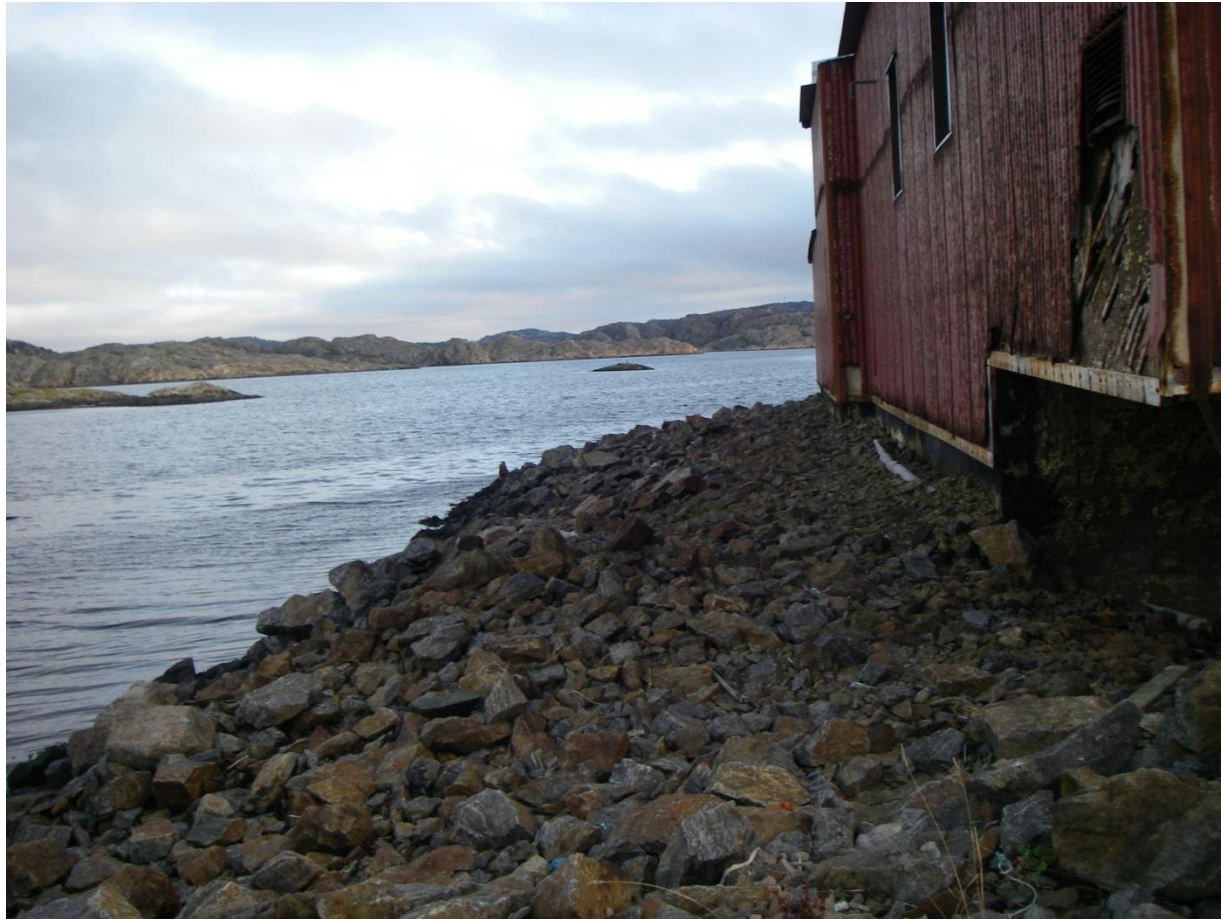
Jordlagren utgörs i huvudsak av friktionsjord på berg (främst sprängsten) samt berg i dagen. Befintlig byggnation utgörs av en fabriksbyggnad delvis grundlagd på berg och delvis grundlagd på sprängsten vilande på berg. Markytans nivå inom landdelen varierar mellan ca +0.5 och ca +1.8. I bilaga 2, foto 3 – 5, redovisas bilder av området.

3. Delområde B. Sprängstensfyllning .

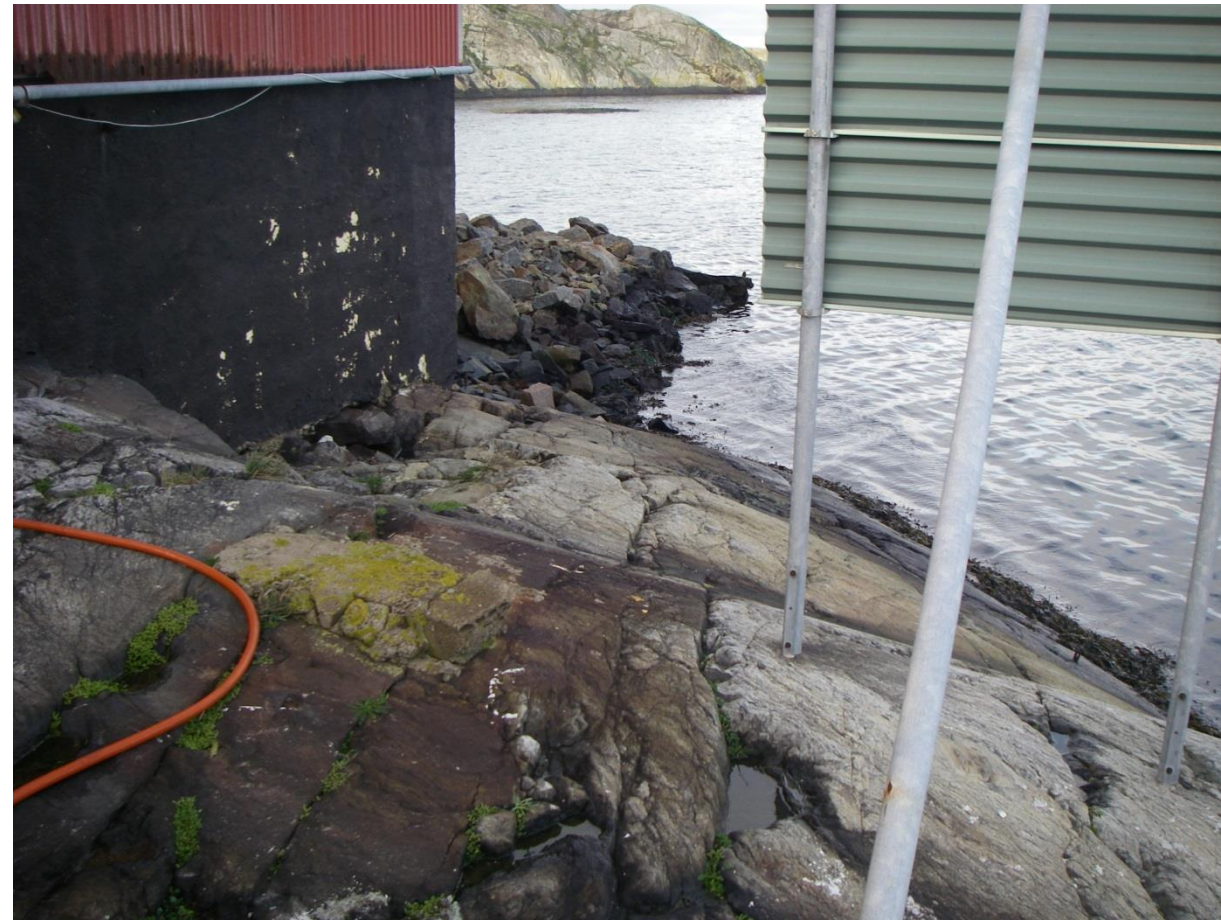
4. Delområde B, berg i dagen öster om byggnaden.

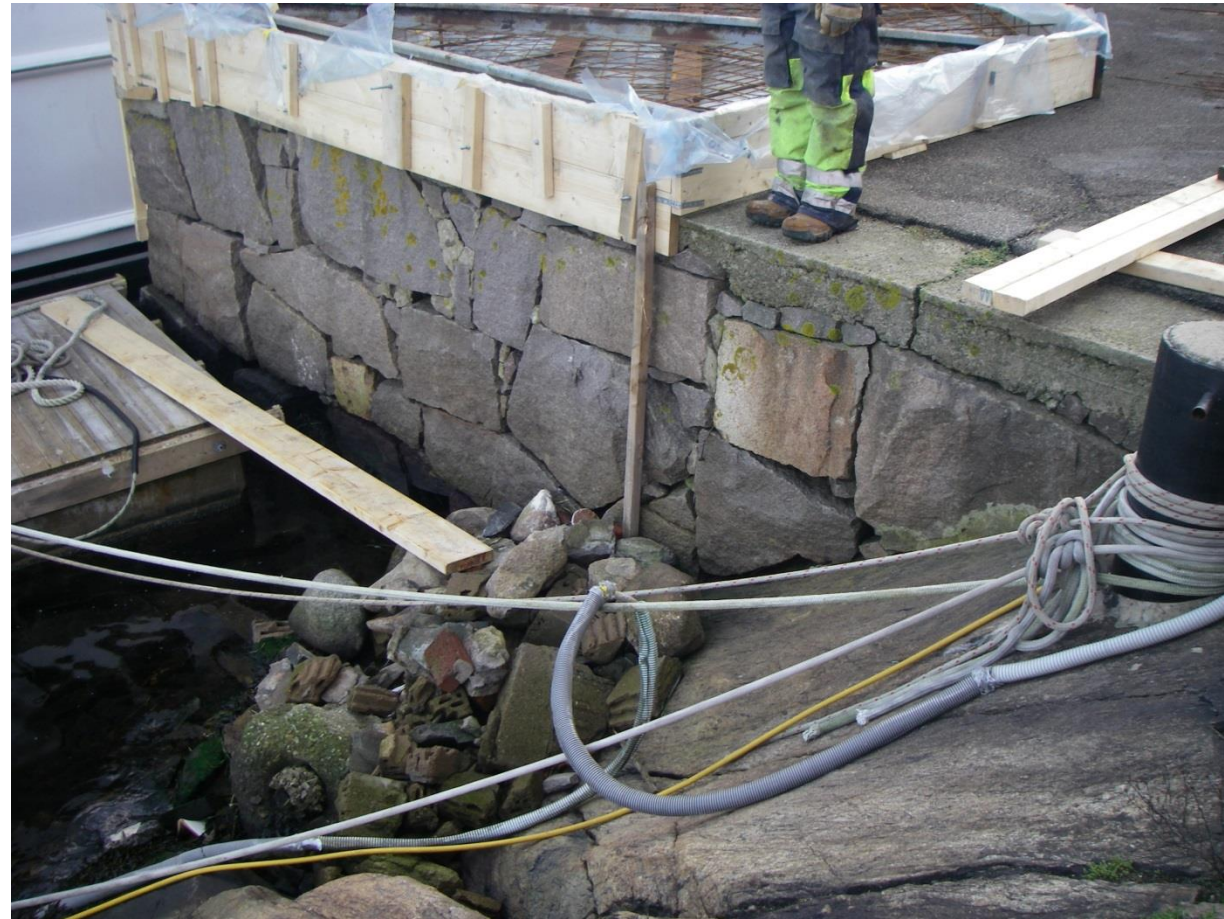
5. Berg i dagen samt kaj av stentblock

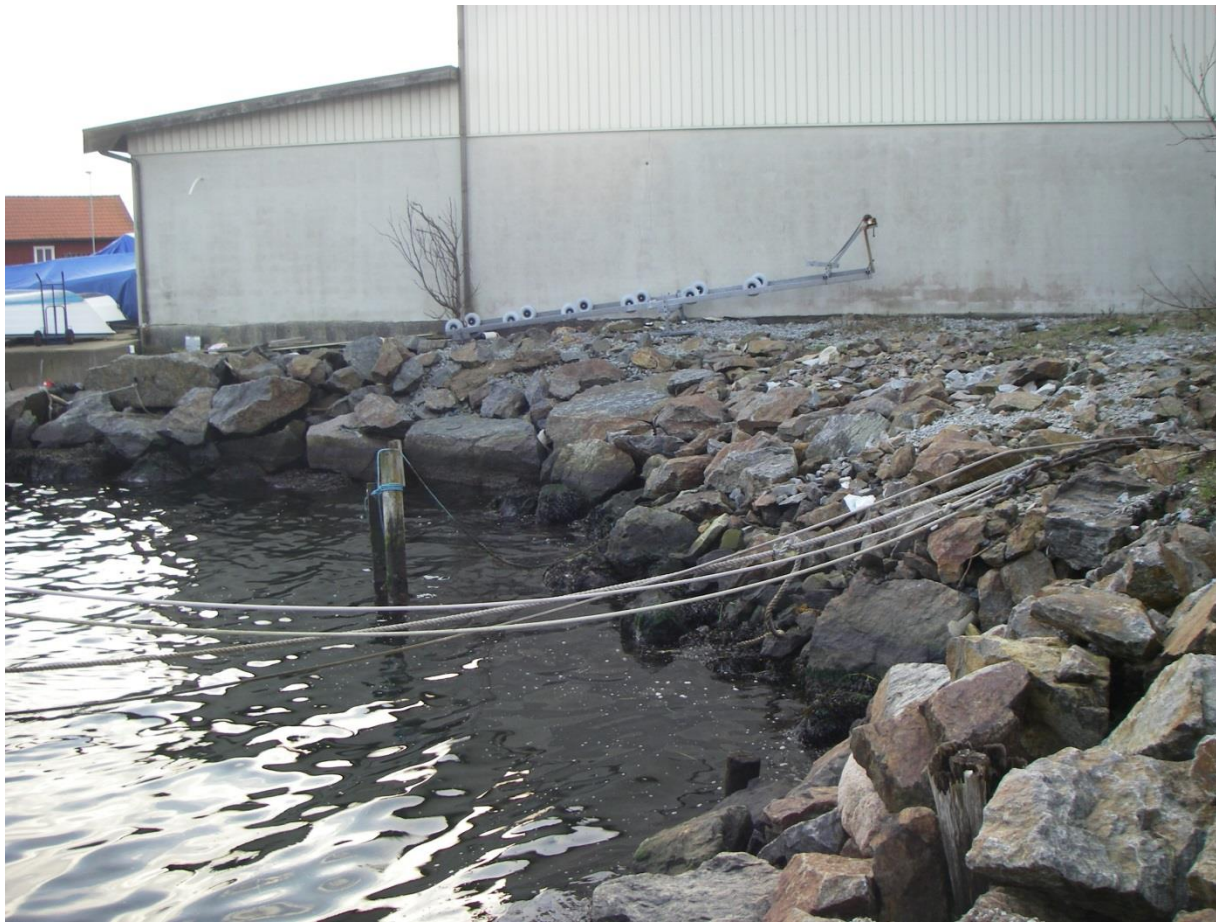
Området utgörs av en fabriksbyggnad, grundlagd på berg eller sprängsten nedförd till berg, en asfalterad plan, en betongkaj och fyllning av sprängsten och grus. Kajens främre del utgörs av betongelement. Markytans/kajen nivå varierar mellan ca +1.3 och ca +1.8. I bilaga 2, foto 6-8, redovisas bilder av området.

6. Sprängstensfyllning

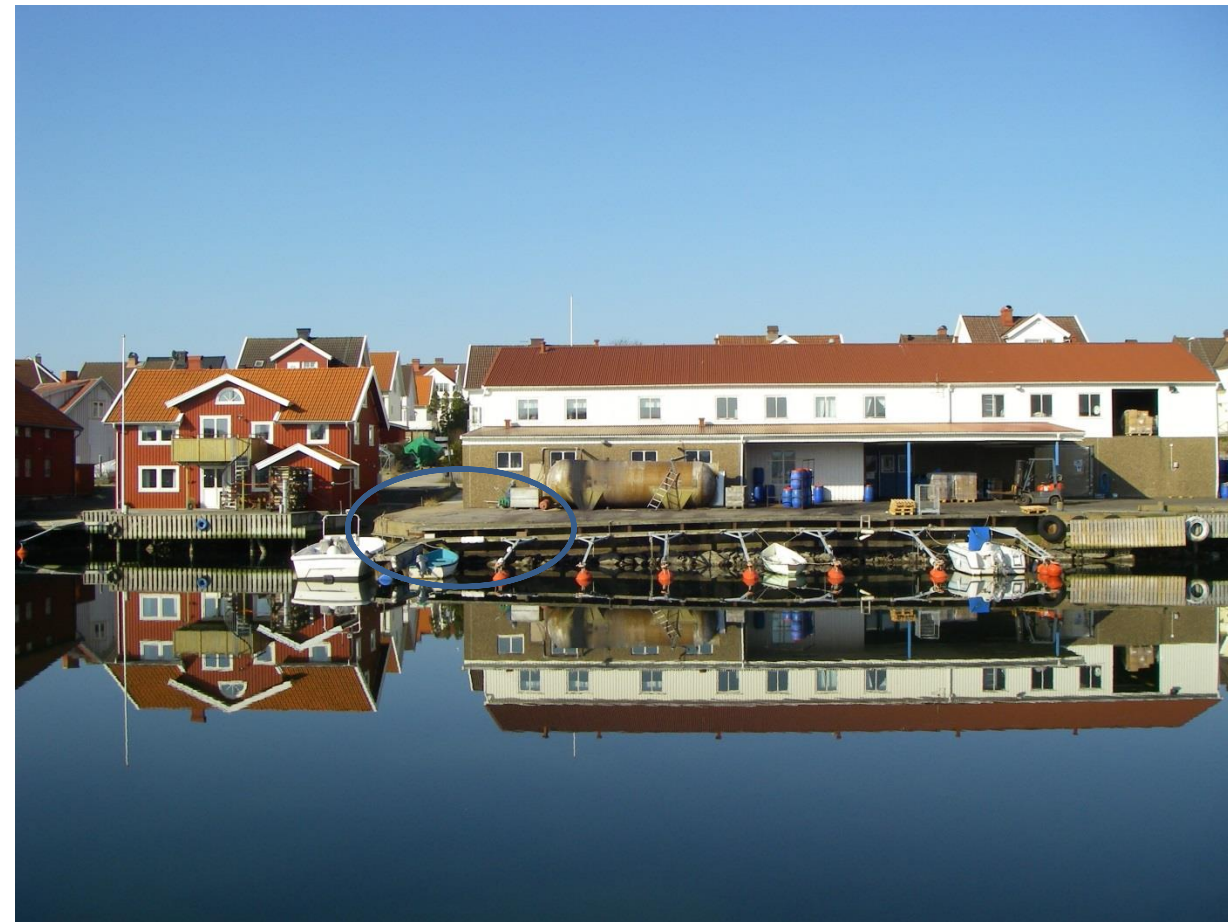
Sondering utförd på kajen (punkt 5) har trängt ner ca 5.5 m. Sonderingen visar att lösa massor finns under fyllningen inom denna del. Platsbesök visar att kajen ”satt sig” inom denna del, se foto 7.

I havet utanför kajen har gyttja med en tjocklek av ca 2 m påträffats på havsbotten. Skjuvhållfastheten har uppmätts till ca 9-10 kPa. Vattenkvoten har uppmätts till mellan ca 230 % och 300 %. Konflytgränsen har uppmätts till mellan ca 180 % och ca 200 %.

För att kontrollera släntstabiliteten har beräkningar utförts i en sektion vid den del där kajen satt sig jämfört med omkringliggande mark. Den korrigerade skjuvhållfastheten i gyttjan har satts till 5 kPa. Beräkningarna redovisas i bilaga 3:3 - 3:4 och resultatet redovisas i tabell 2.

Sektion\Analys	$F_c$	$F_{Komb}$
Sektion C	0.80	0.80

Släntstabiliteten bedöms under nuvarande förhållanden vara otillfredsställande. För att släntstabiliteten skall bli tillfredsställande erfordras åtgärder.

Släntstabiliteten bedöms under nuvarande och planerade förhållanden vara tillfredsställande för den större delen av detaljplaneområdet och byggnader och bryggor är i huvudsak grundlagda på berg eller på sprängstensfyllning på berg. Undantaget är en del av kajen i ”delområde C” där släntstabiliteten är otillfredsställande.

7. Kaj delområde C. Markering anger område med sättningar

Släntstabiliteten är otillfredsställande under befintliga och därmed också under planerade förhållanden och förstärkning erfordras. Tryckbank och/eller lättfyllning är troligen lämpliga åtgärder.

- För att kunna bestämma omfattningen av stabilitetsförbättrande åtgärden i ”delområde C” erfordras fördjupad utredning enligt IEG4:2010
- Vid nybyggnation bör lämplig grundläggning utredas mer detaljerat då placering, nivåsättning och utformning är fastställt.
- I samband med exploateringen bör markradonmätningar utföras, speciellt om grundläggning på avsprängt berg skall utföras.

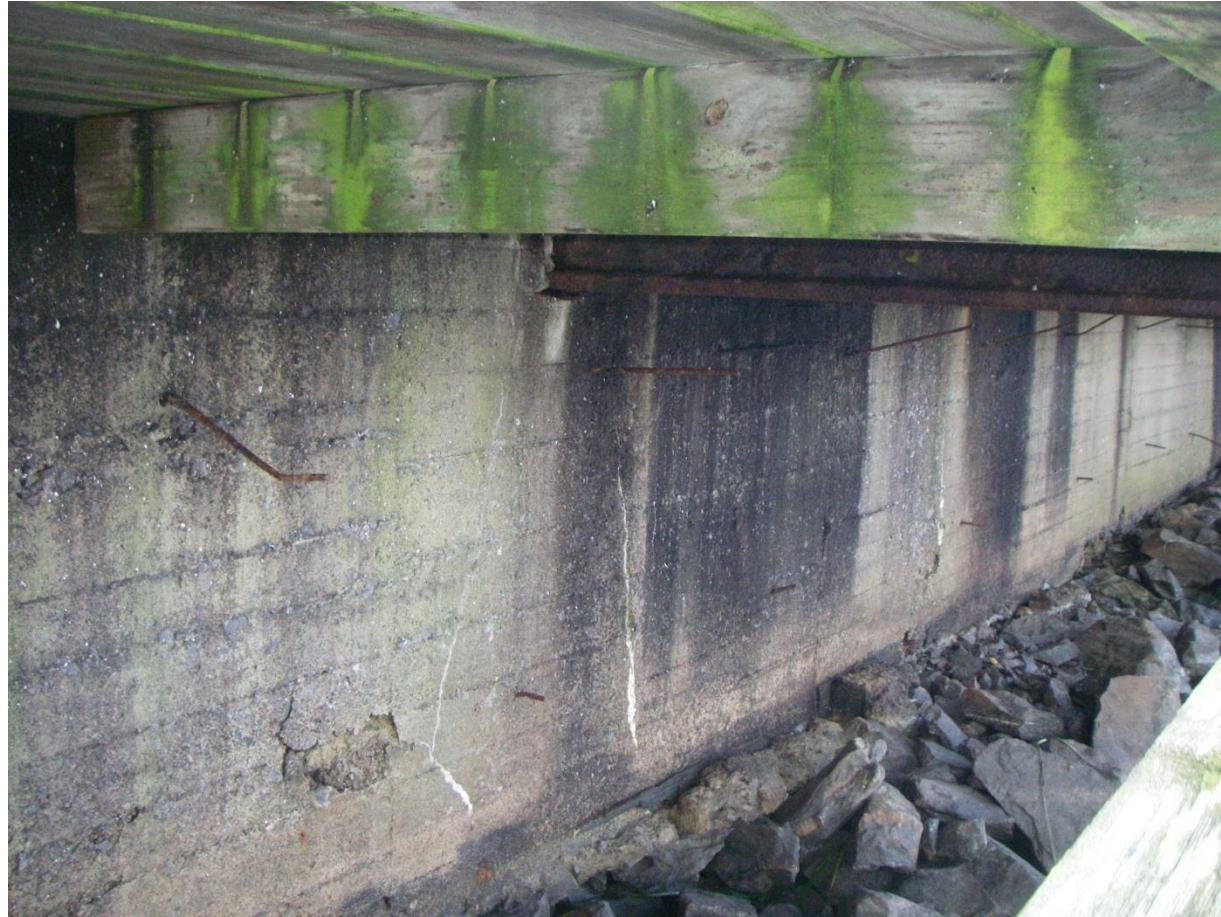
8. Betongkaj, delområde C

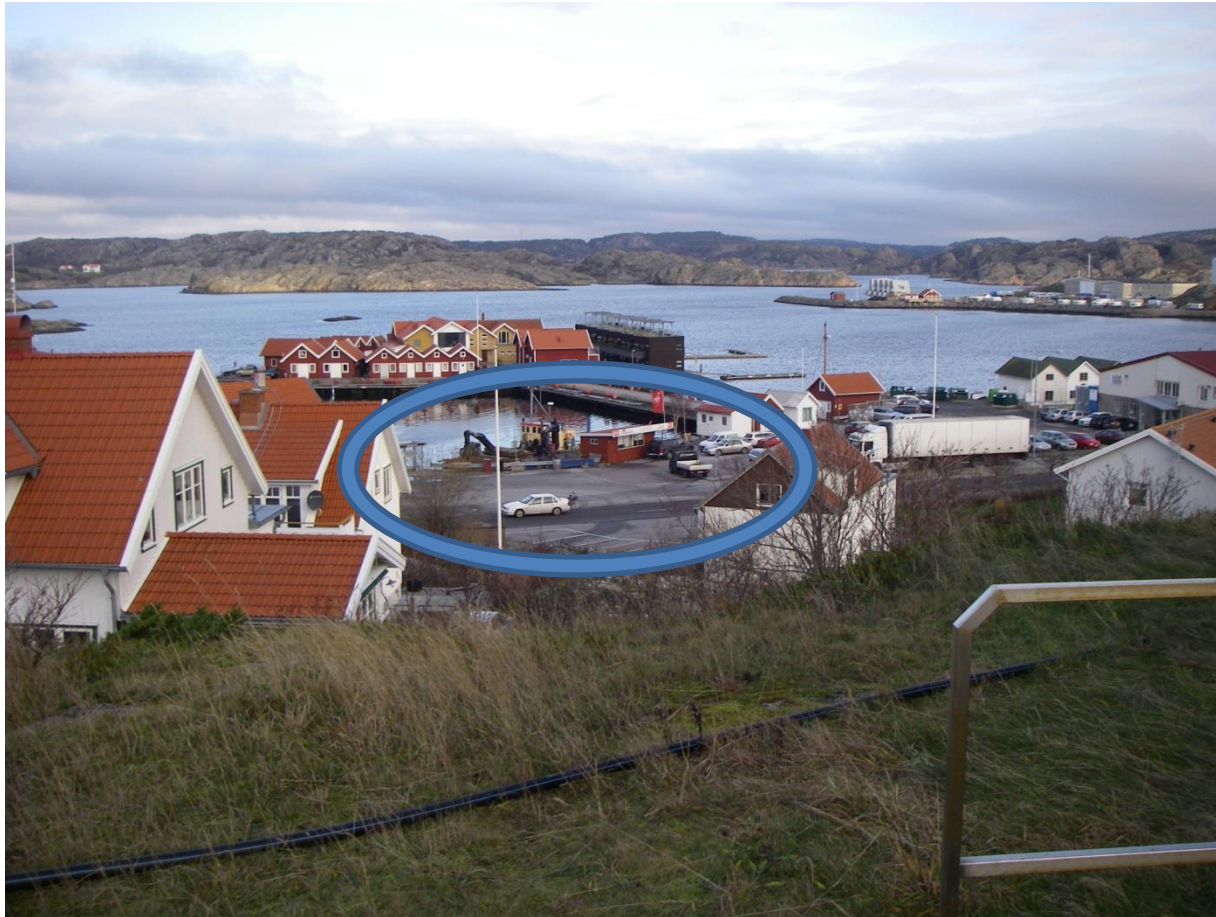
Utförd sondering är ca 2 m djup och jordlagren utgörs av sprängsten och grus direkt på berg. Ingen förändring av markanvändning är planerad. Markytans nivå varierar mellan ca +1.7 och ca +2. I bilaga 2, Foto 9 redovisas foto över området.

Släntstabiliteten bedöms vara tillfredsställande.

9. Parkeringsyta, delområde D.

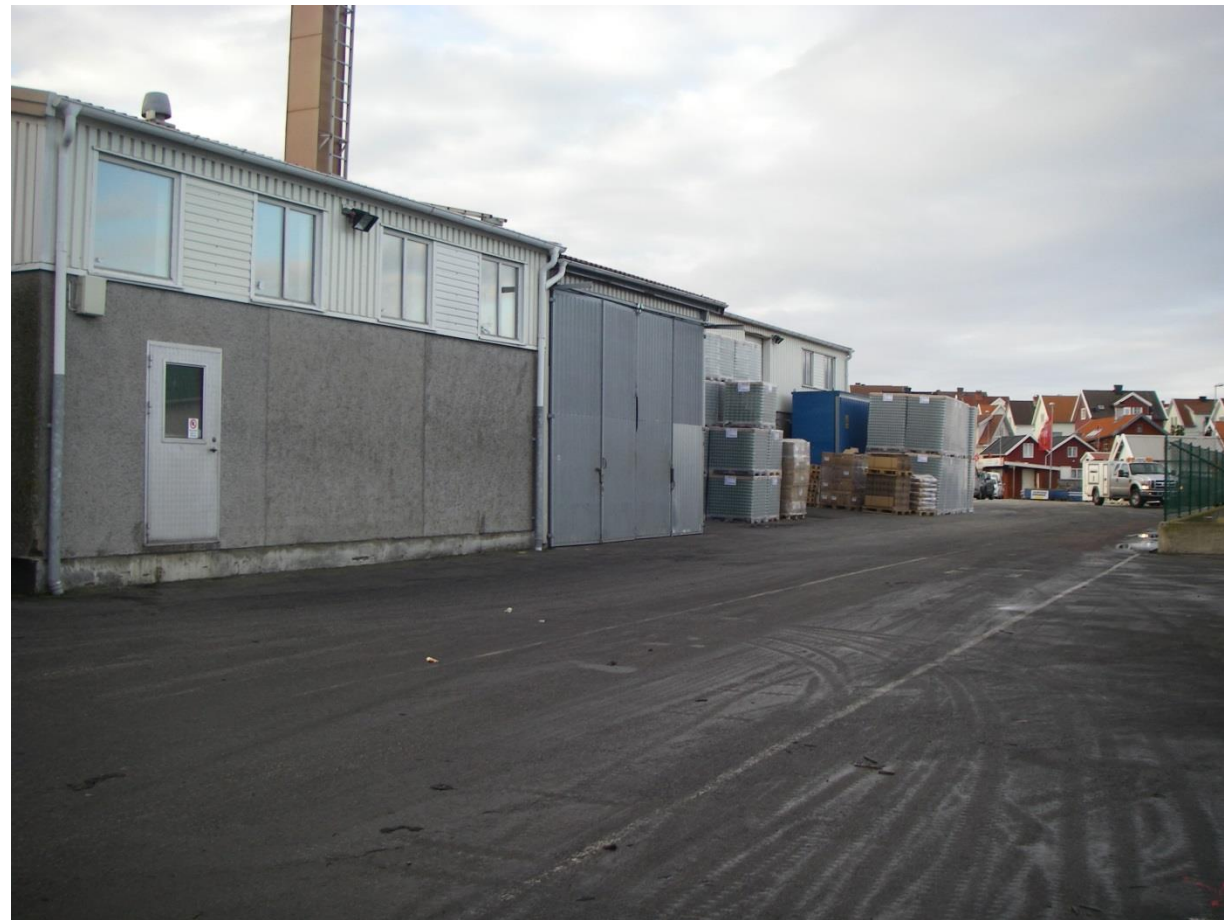
Utförda jordbergsonderingar visar att jordlagren under asfalten utgörs av fyllning sprängsten/grus direkt på berg. Jorddjupet har uppmätts till som mest ca 13 m. Markytans nivå på land varierar mellan ca +1.0 och ca +1.6. I bilaga 2, foto 10-13, redovisas foto av området.

**10. Fabriksbyggnad och asfaltplan**

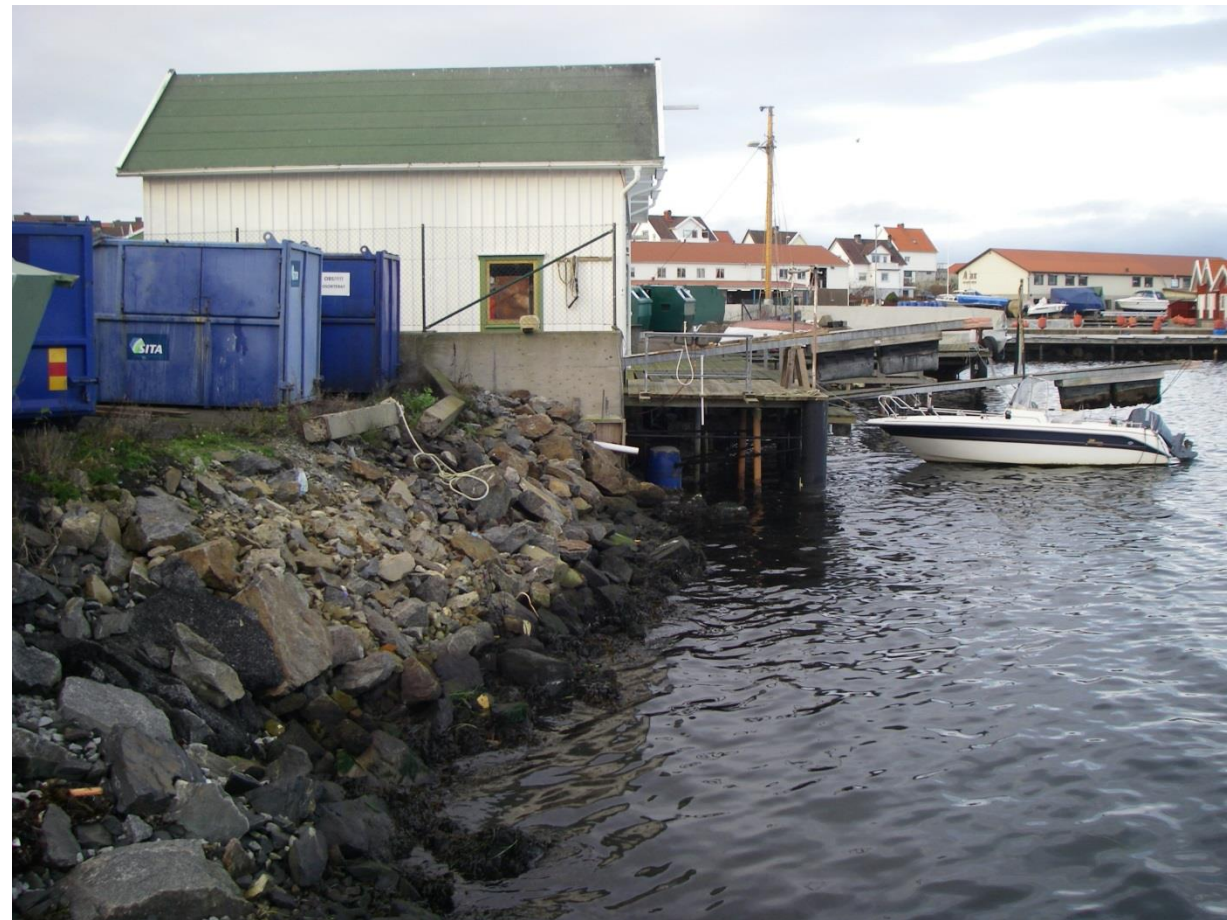
**11. Sprängstenslänt**

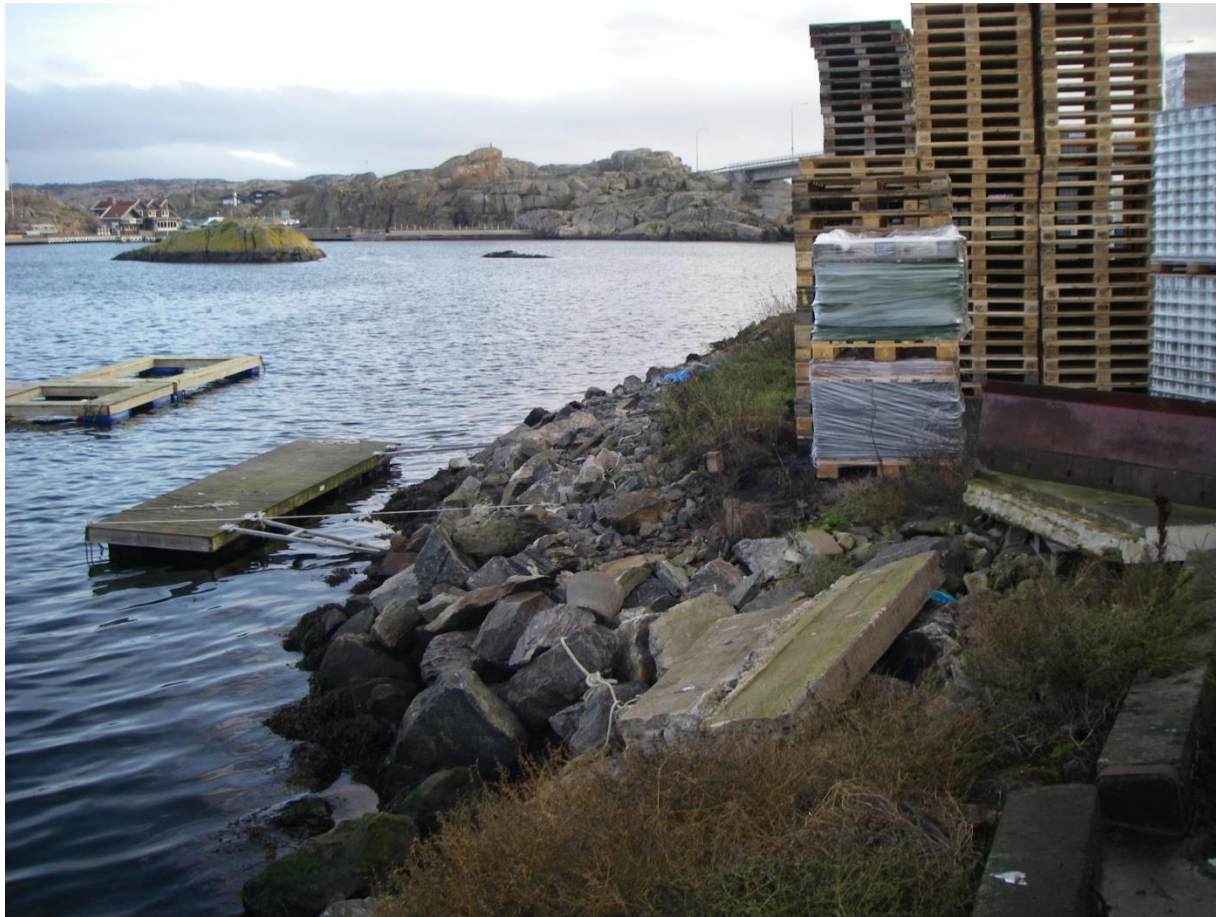
12. Sprängstensslänt

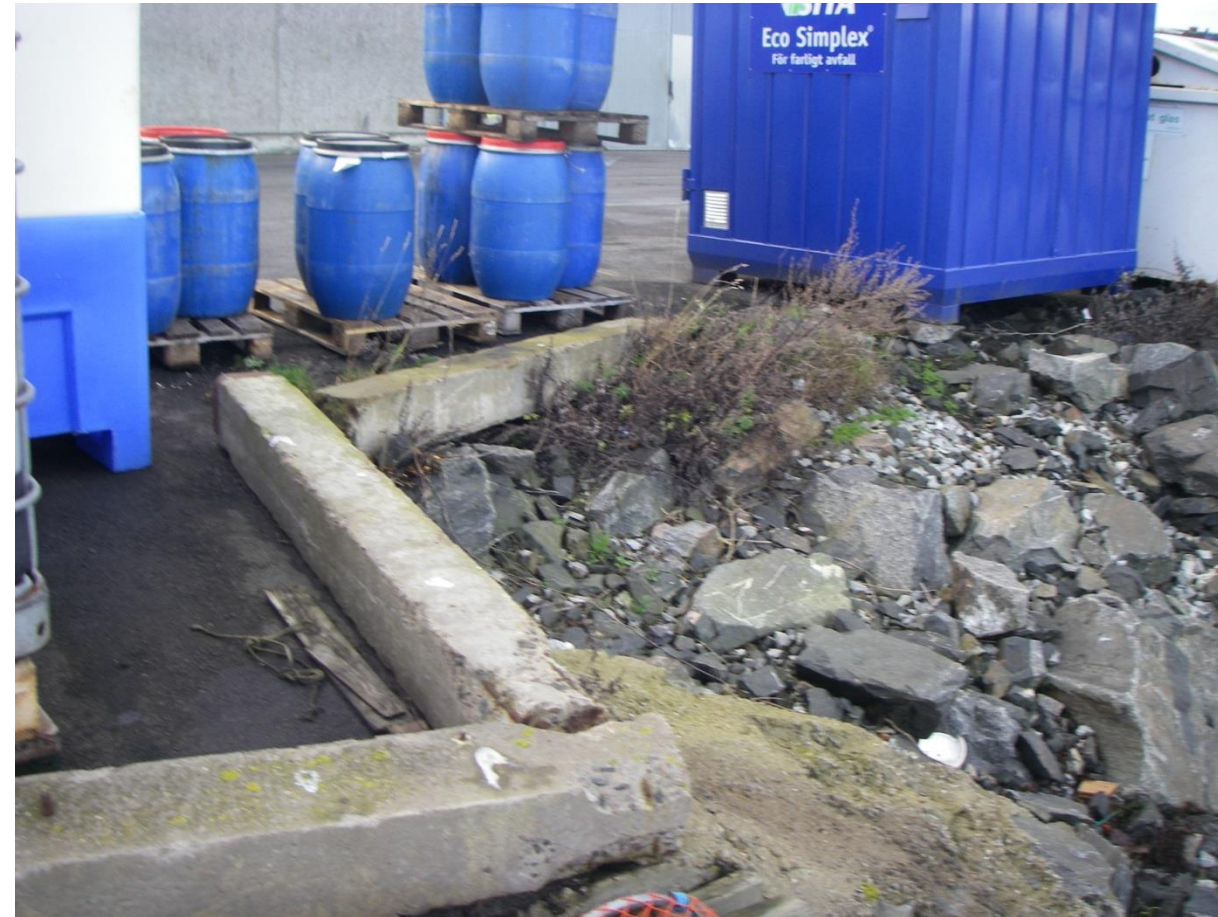
Sektion\Analys	$F_\phi$
Sektion E	1.46

Släntstabiliteten bedöms vara tillfredsställande.

13. Sprängstensslänt

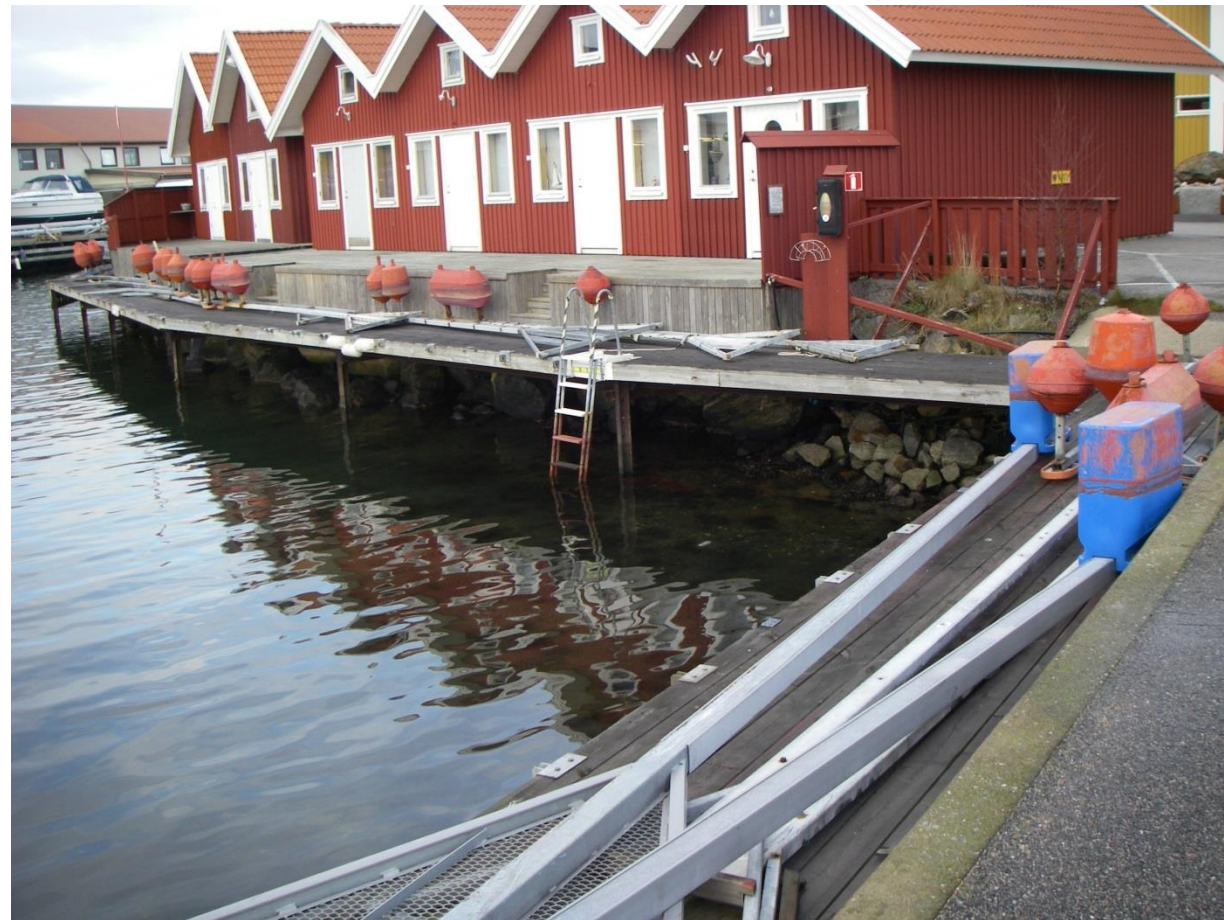
Området utgörs av berg i dagen och sprängsten direkt på berg. Befintliga byggnader (sjöbodar) samt befintliga bryggor är grundlagda på berg eller till fast botten med pålar/ pelare. I bilaga 2, foto 14-15, redovisas foto av området.

Släntstabiliteten bedöms vara tillfredsställande.

14. Bryggor och sprängstensfyllning

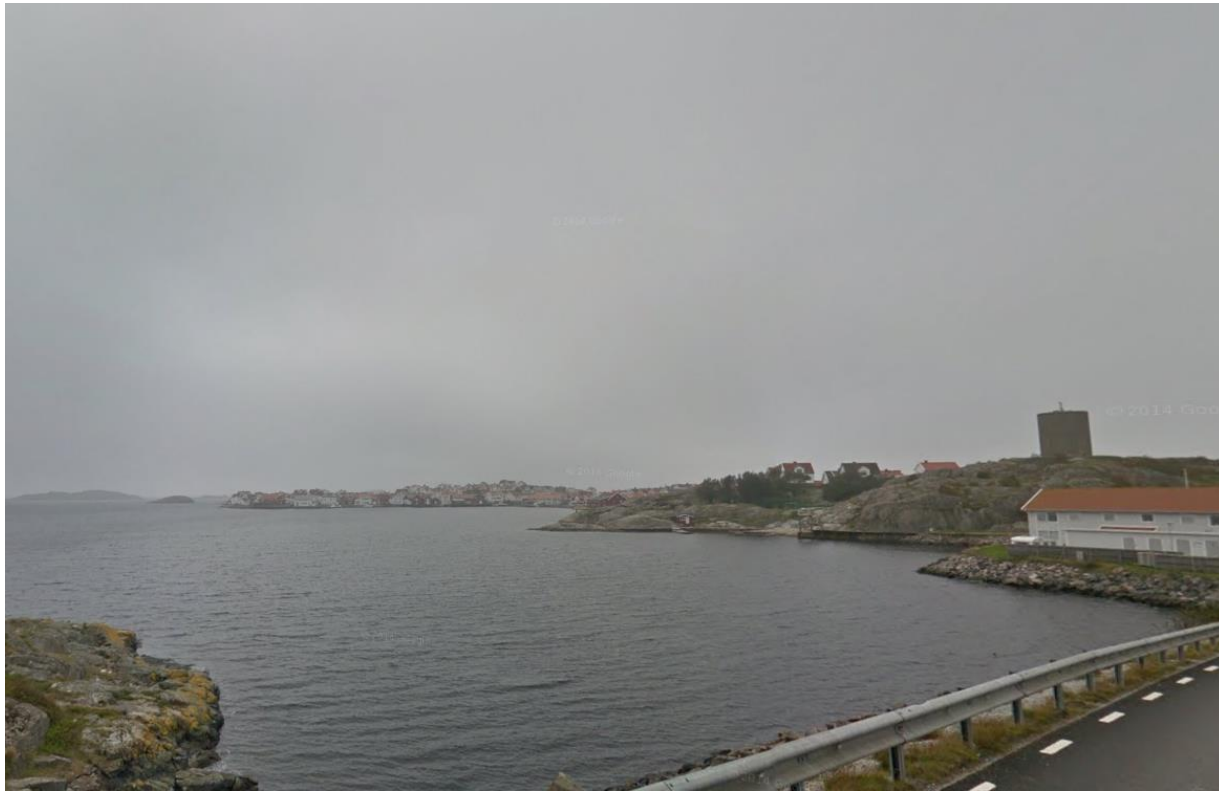
Området är sedan tidigare bebyggt (bostadshus) och utgörs av en utfyllnad i havet bestående av främst packad sprängsten (block förekommer ställvis) som lagts direkt på berg. I bilaga 2, foto 16-19, redovisas foto av området.

16. Område som eventuellt skall fyllas ut

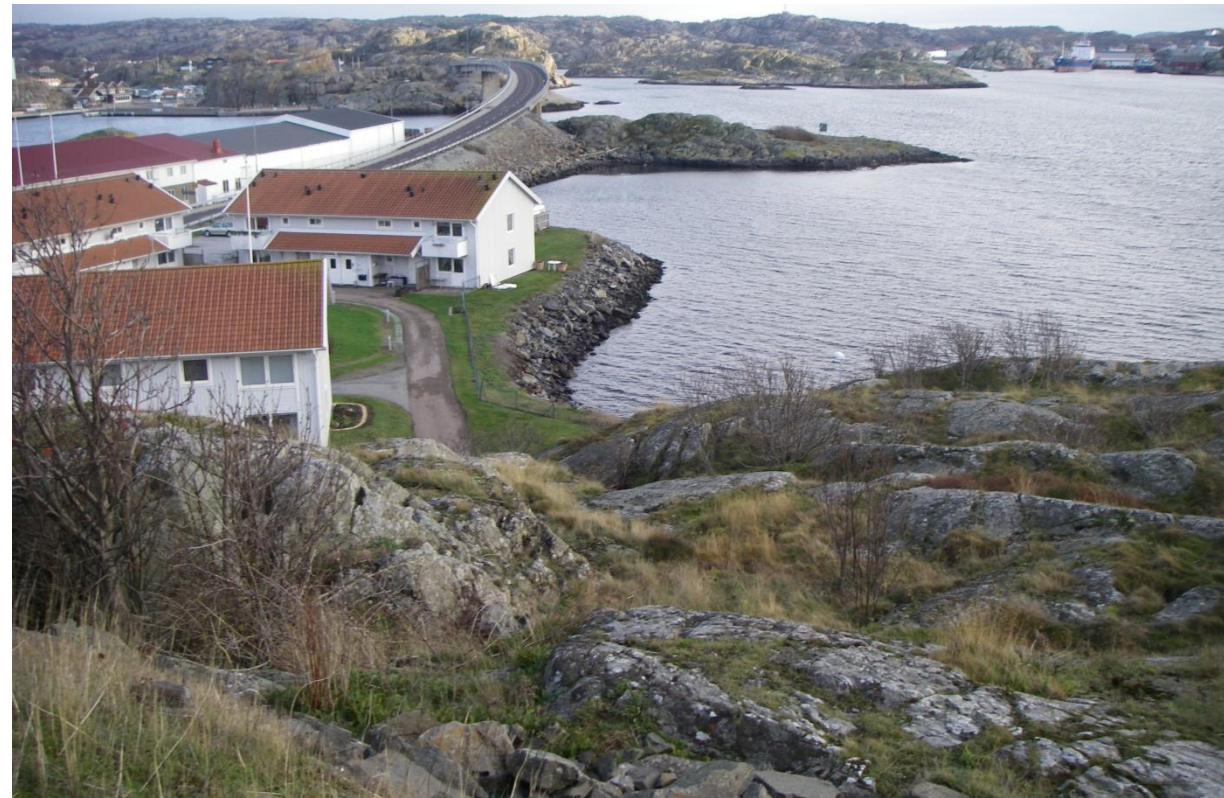
Sonderingar inom området visar att djupet varierar mellan ca 1 och ca 9 m. Markytans nivå på land varierar mellan ca +2 och ca +2.7. Sprängstenssläntens lutning uppgår till ca 1:1.5.

17. Utfyllnad i havet (Rytterholmen 1:3)

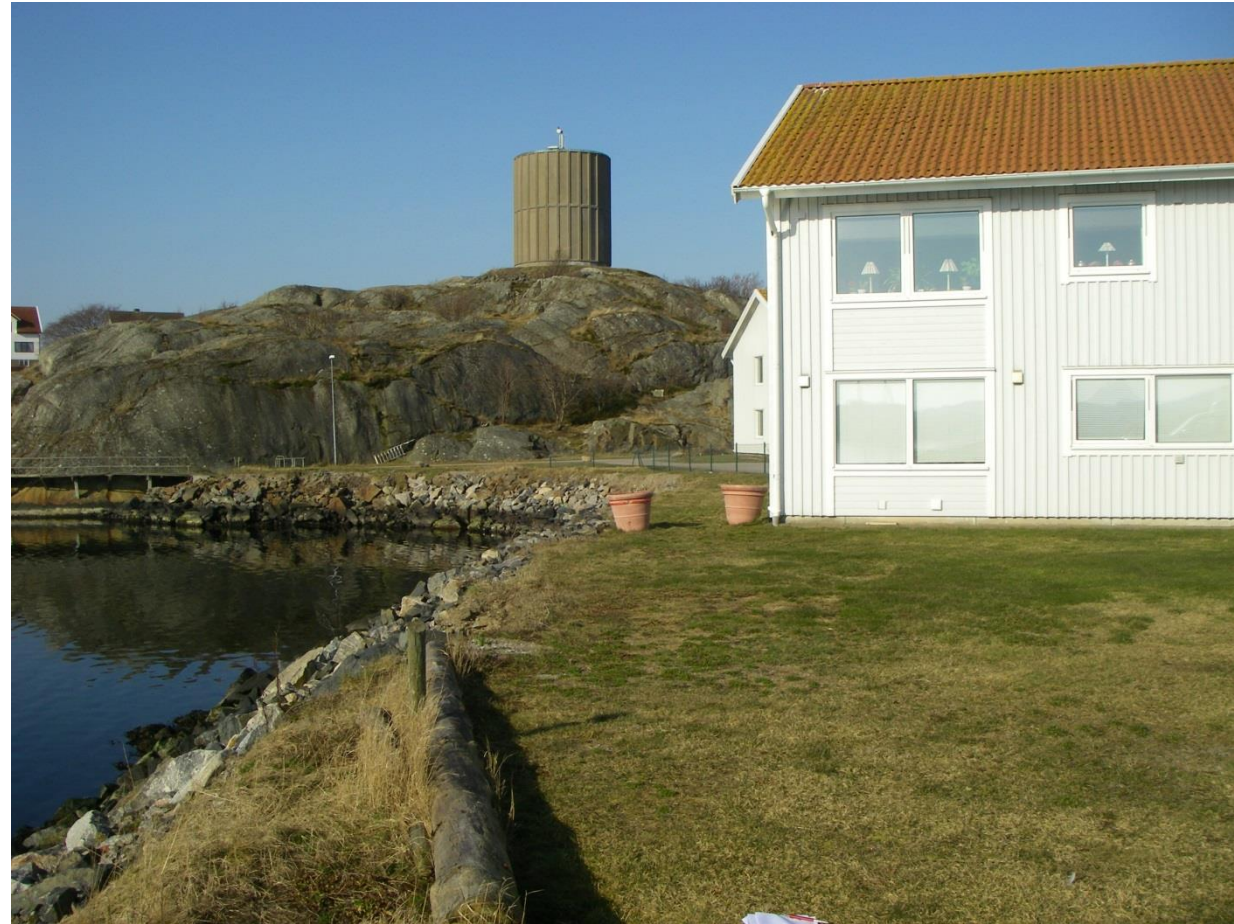
18. Rytterholmen 1:3

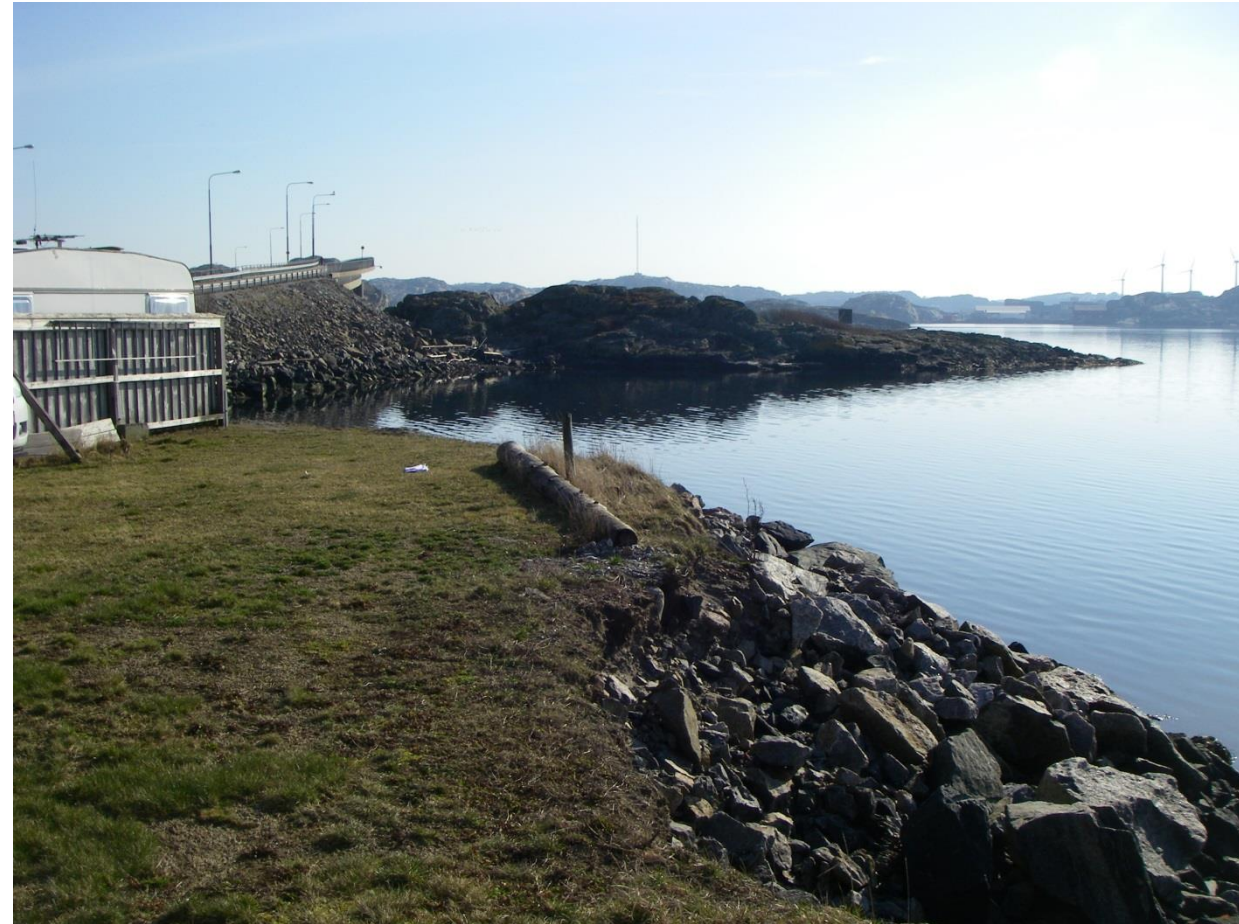
19. Rytterholmen 1:3 samt område som eventuellt skall fyllas ut.

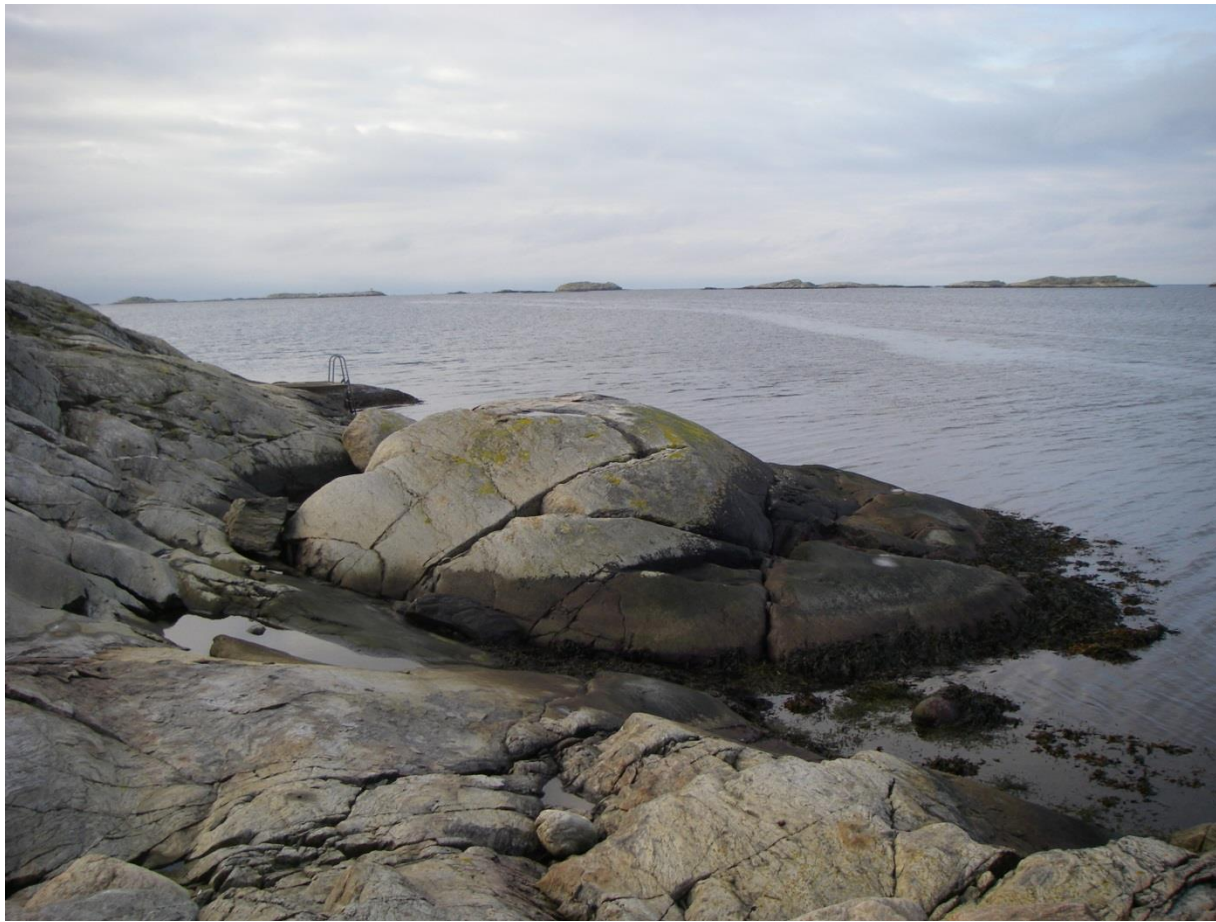
Risk för bergras eller blocknedfall inom detaljplanområdet eller som kan påverka detaljplaneområdet bedöms inte föreligga. Berget utgörs i huvudsak av rundade klippor utan lösa block, se foto 20- 23 i bilaga 2.

20. Rundade klippor

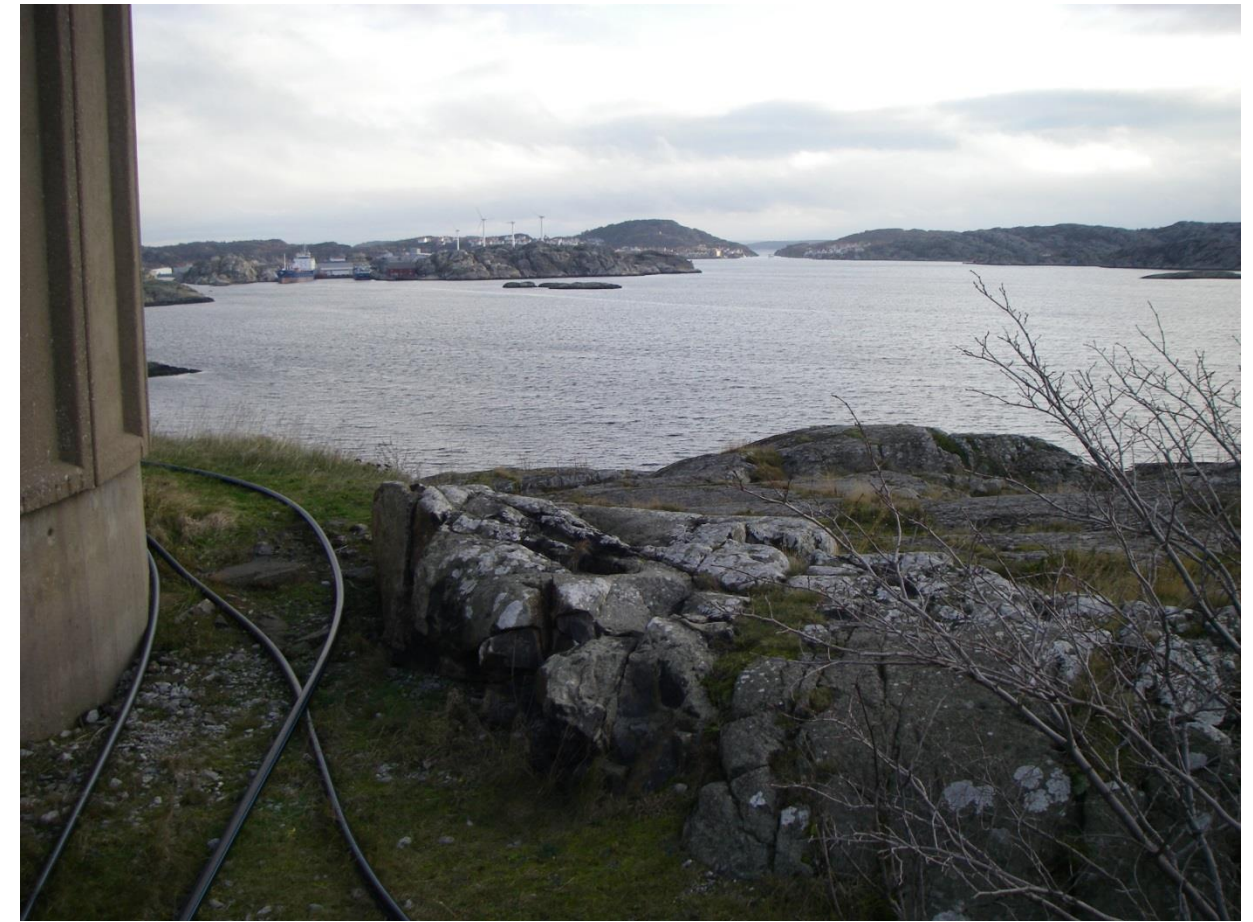
21. Berg i dagen vid vattentornet
