## **Koholmen Norra**

Tjörns kommun  
Detaljplan

## **PM/Geoteknik**

**Datum** 2015-03-27

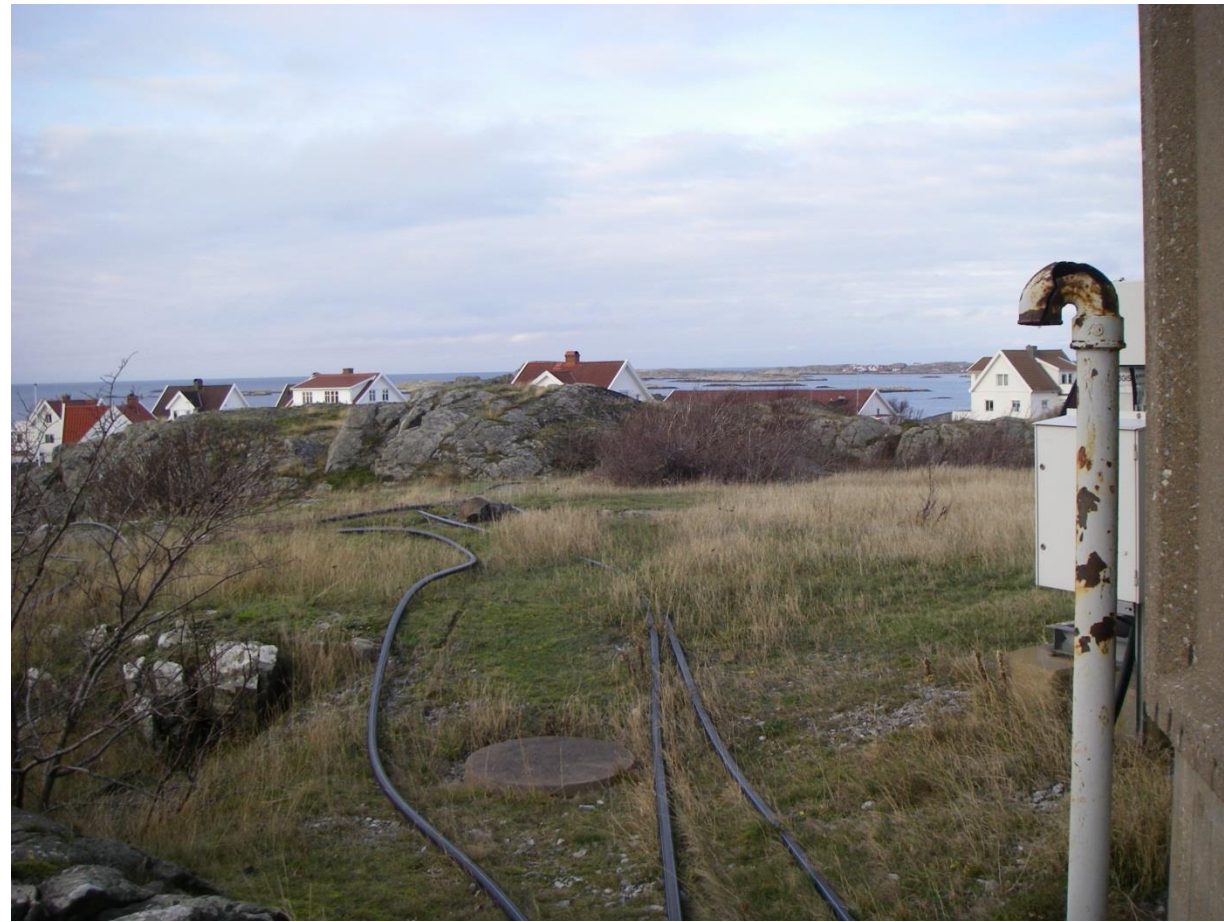
Risk för bergras eller blocknedfall inom detaljplanområdet eller som kan påverka detaljplaneområdet bedöms inte föreligga. Berget utgörs i huvudsak av rundade klippor utan lösa block, se foto 20- 23 i bilaga 2.

22. Berg i dagen vid vattentornet

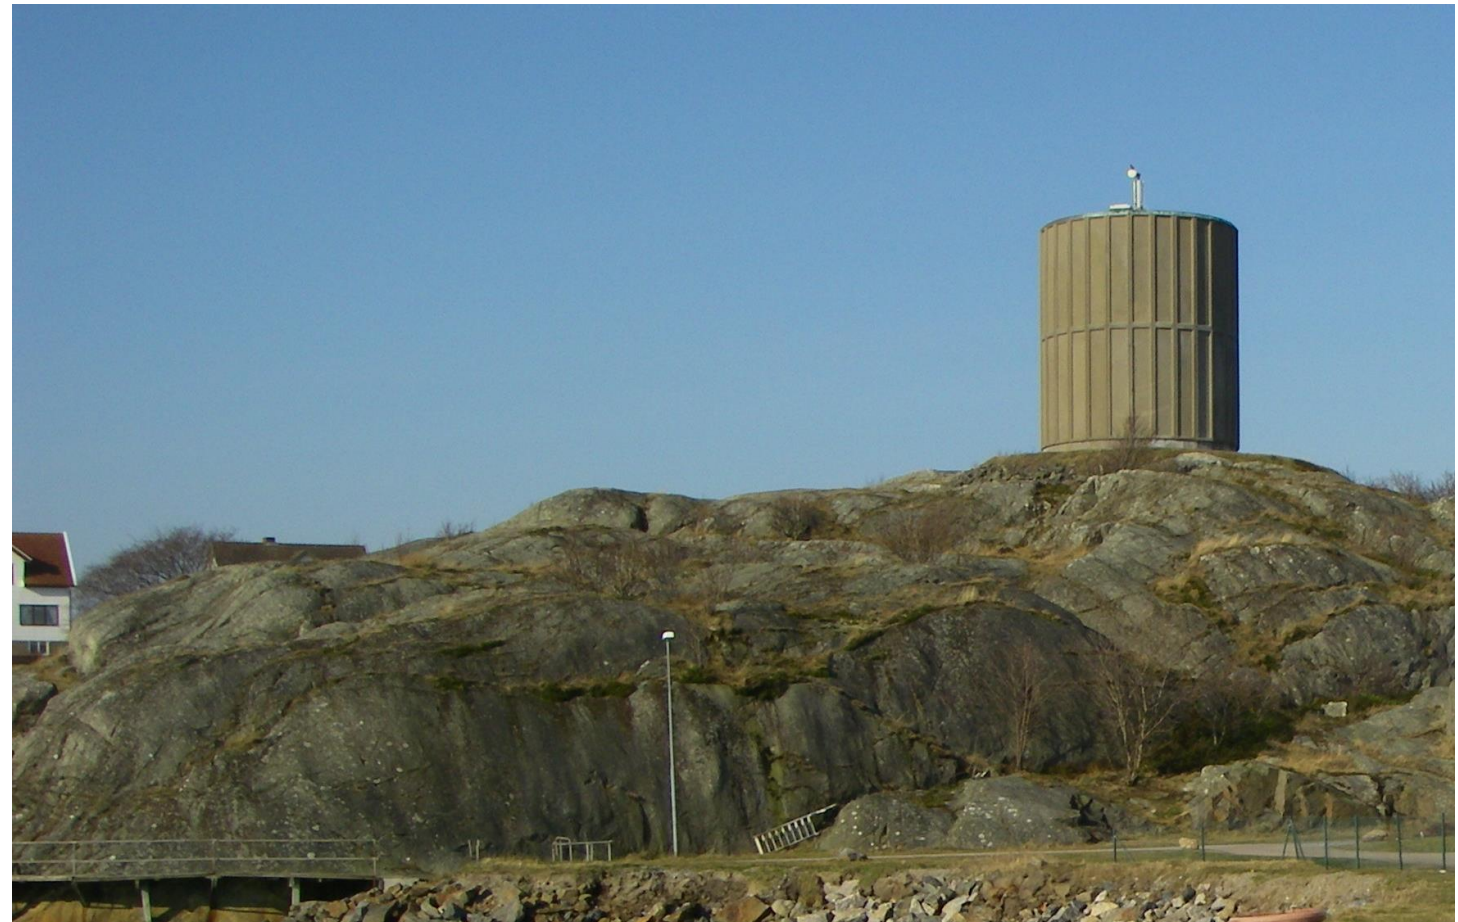
23. Berg i dagen
