109-041

GEOLOGISK KARTERING INFÖR DETALJPLAN MYGGENÄS 1:114 TJÖRNS KOMMUN

Göteborg 2009-03-18
TELLSTEDT I GÖTEBORG AB
Avd geoteknik och mätteknik

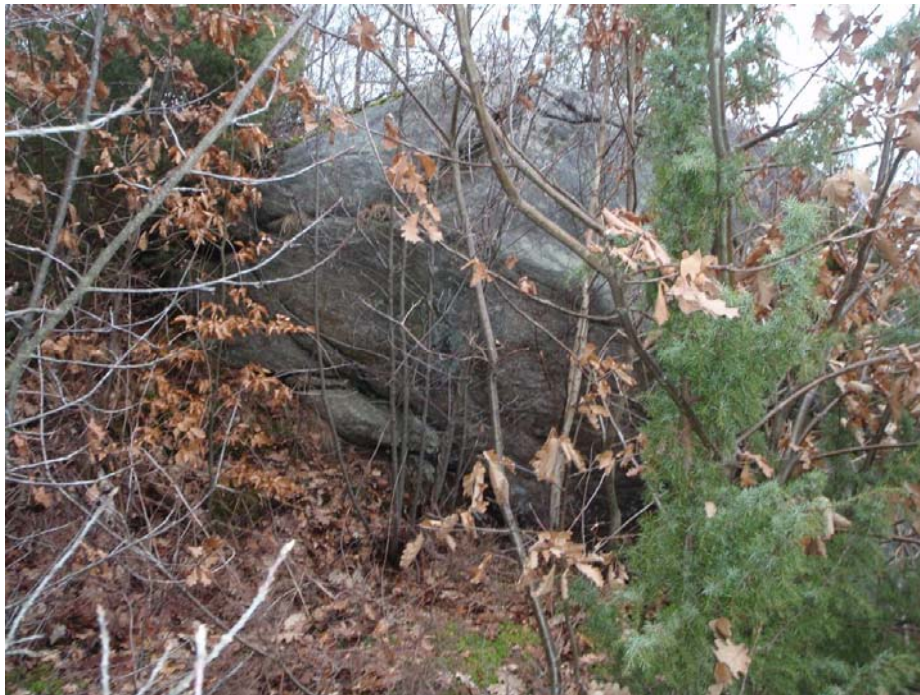
Utskjutande bergsparti, se ritning M-1 109-041, för läge i plan

Risken för bergras eller blocknedfall från områden med berg i dagen, bedöms som ringa, med undantag av ett utskjutande parti i områdets nordöstra utkant (markerat som 1* på ritning *M-1 109-041*). Detta bör säkras innan eventuella sprängningsarbeten påbörjas.

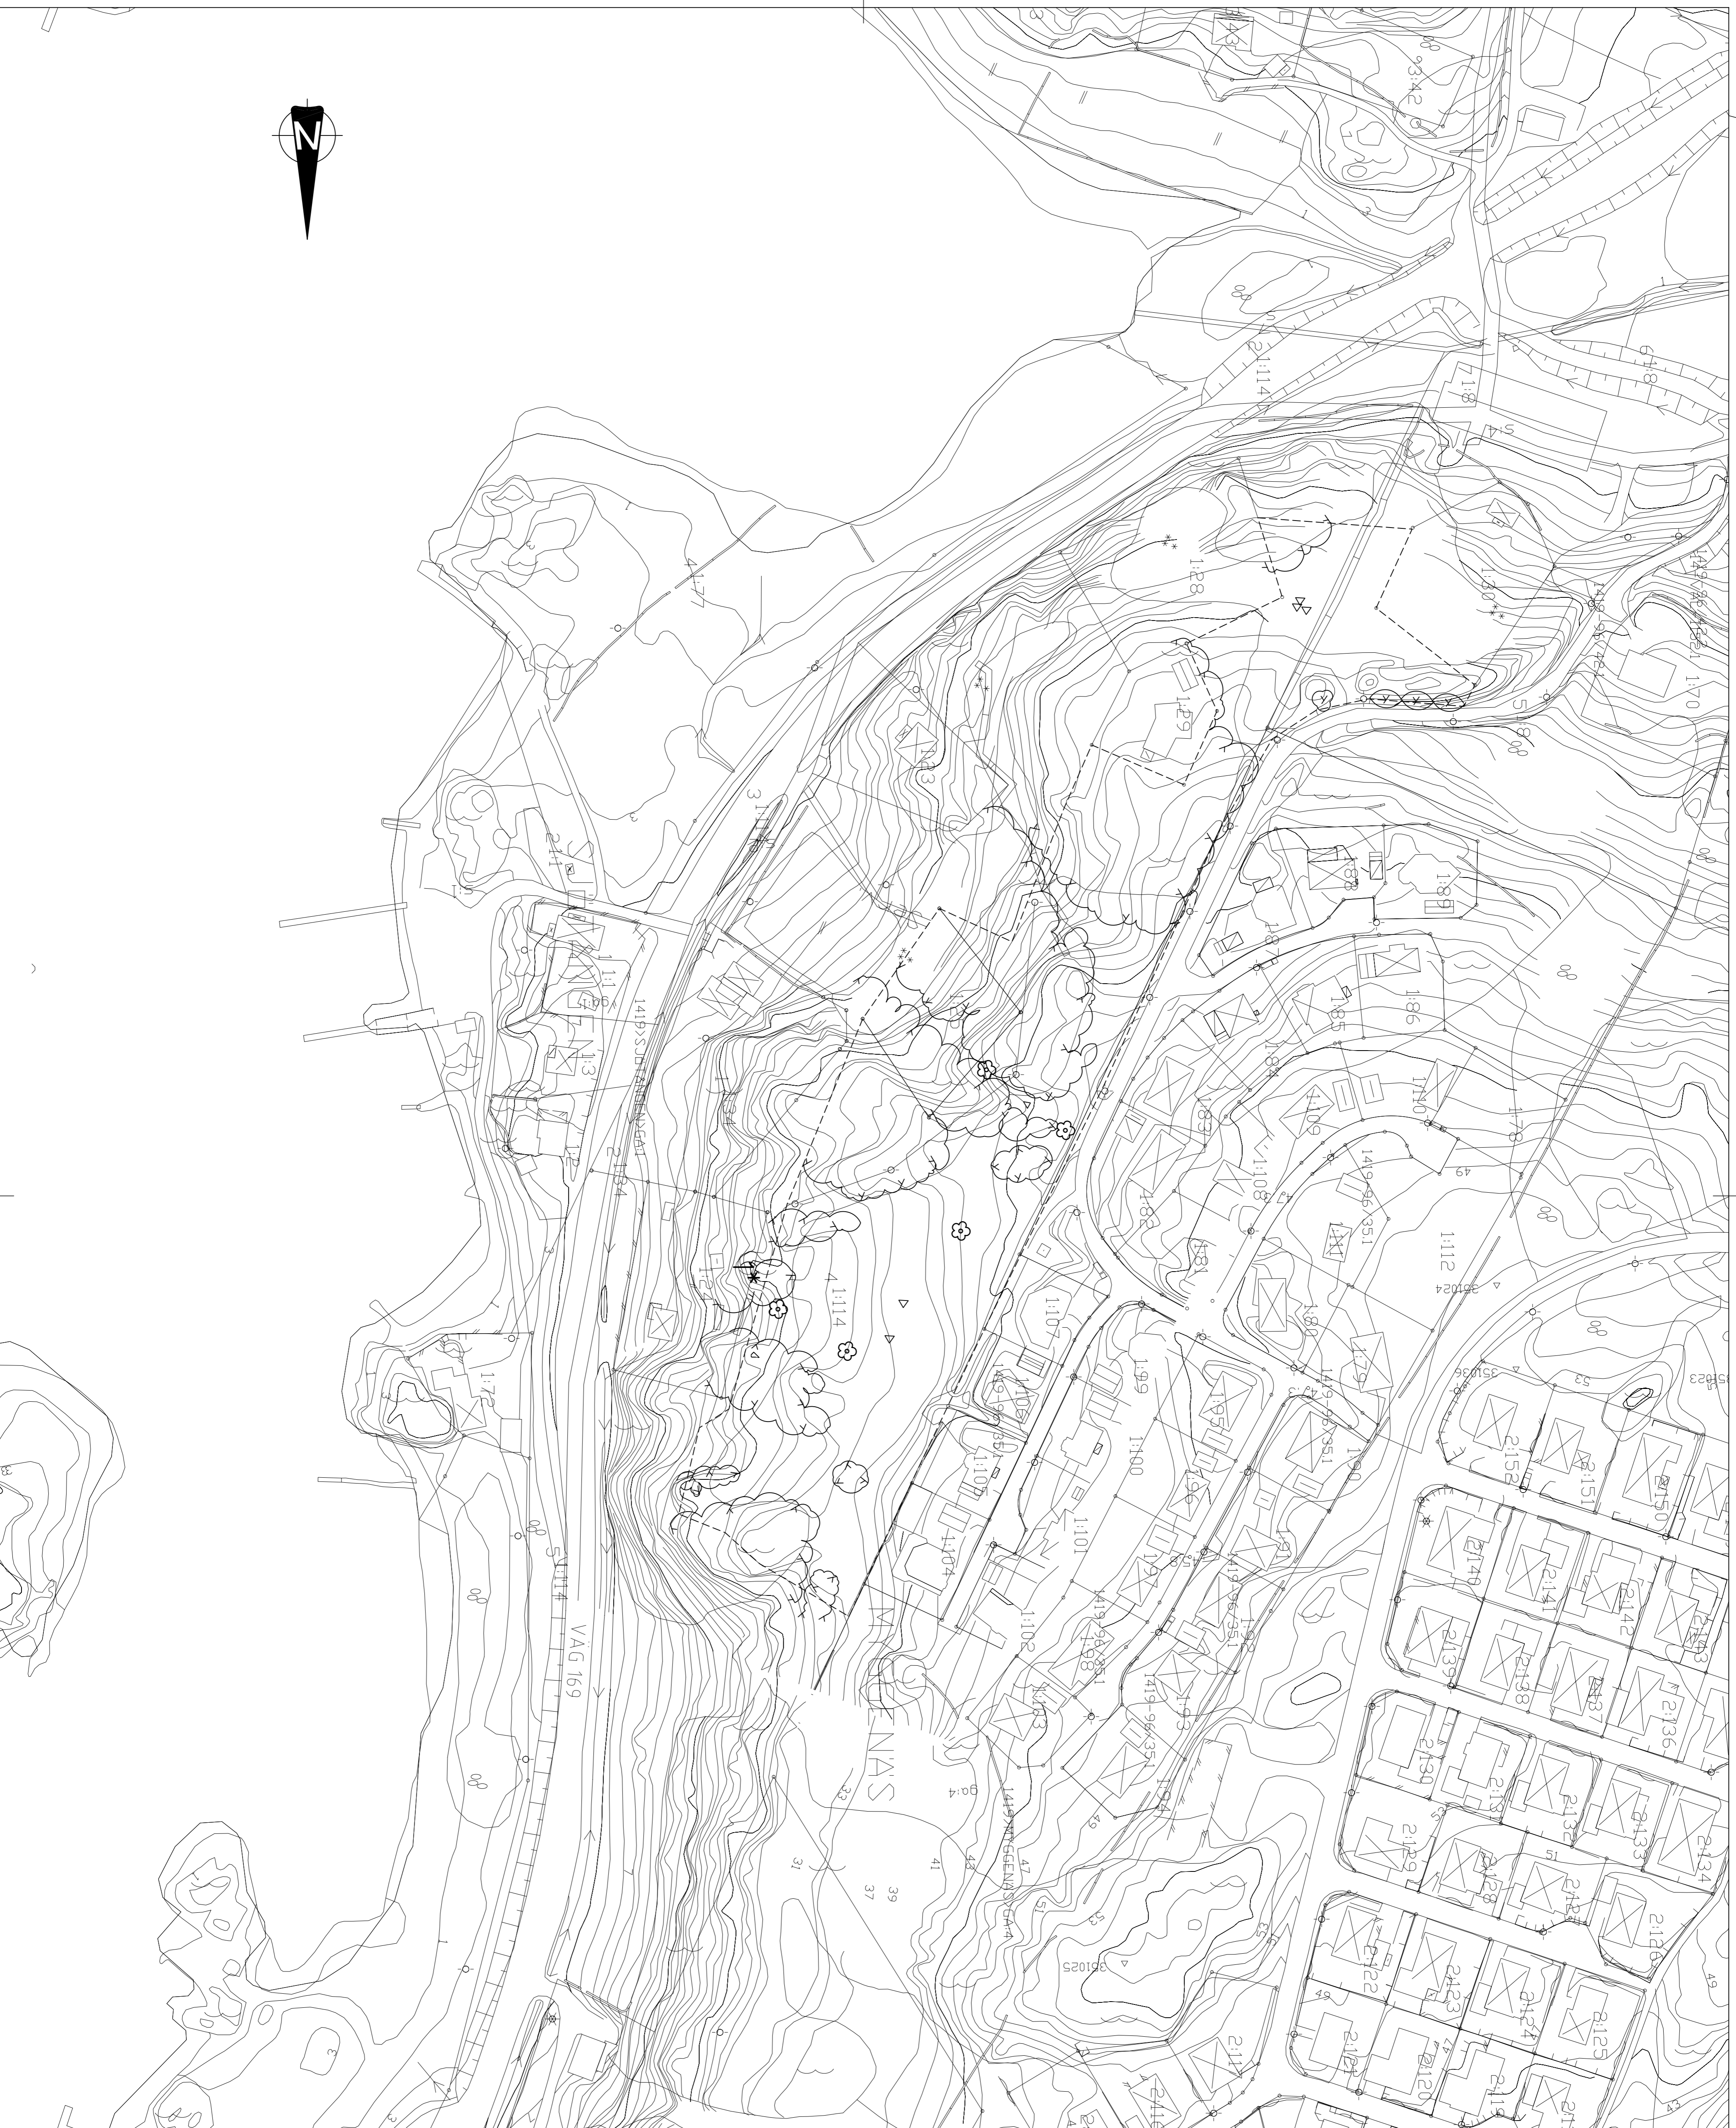
UPPGIFTS NR 109-041
 DATUM 2009-03-11
 ÖVERSIKTLIG KARTERING PLAN

- Berg i öppen, ungrävd gräs
- Block
- Träd
- 1*** Utskjutande bergparti vilket ska säkras. Se rapport 109-041, för mer detaljerad information
- Preliminär detaljplanegrids
