## **Hövik 3:23**

Höviksnäs, Tjörns kommun  
Släntstabilitetsutredning

## **Projekterings-PM/Geoteknik**

**Datum** 2016-02-15

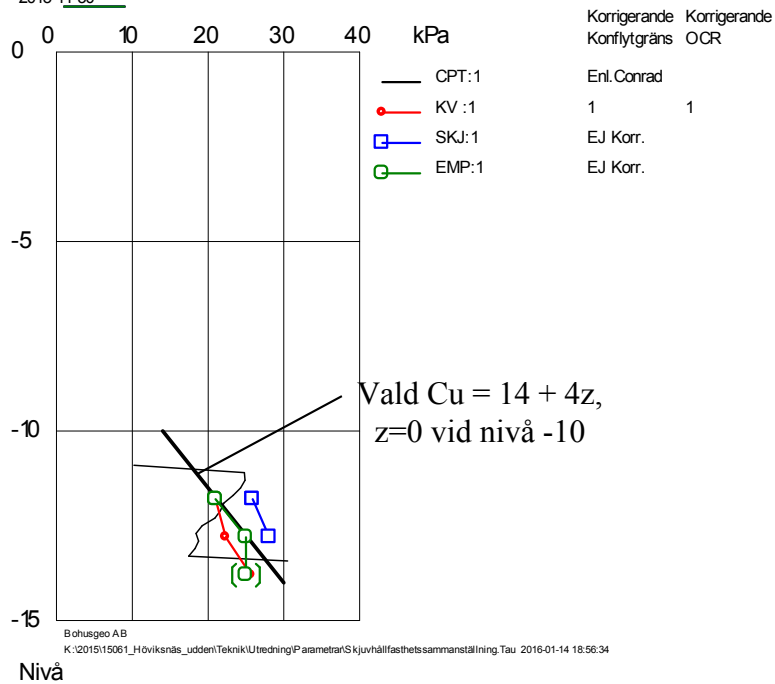
**Figur 1, Skjuvhållfasthetssammanställning med vald linje, landdelen**

Skjuvhållfastheten har i fält bestämts genom CPT-sondering och genom konförsök och direkta skjuvförsök på laboratorium. Dessutom har en empirisk utvärdering med ledning av utförda CRS-försök utförts. En sammanställning av skjuvhållfastheterna redovisas i Figur 1. Den, med hänsyn till konflytgränsen och överkonsolideringsgraden, korrigerade skjuvhållfastheten uppgår till mellan ca 18 och ca 28 kPa.

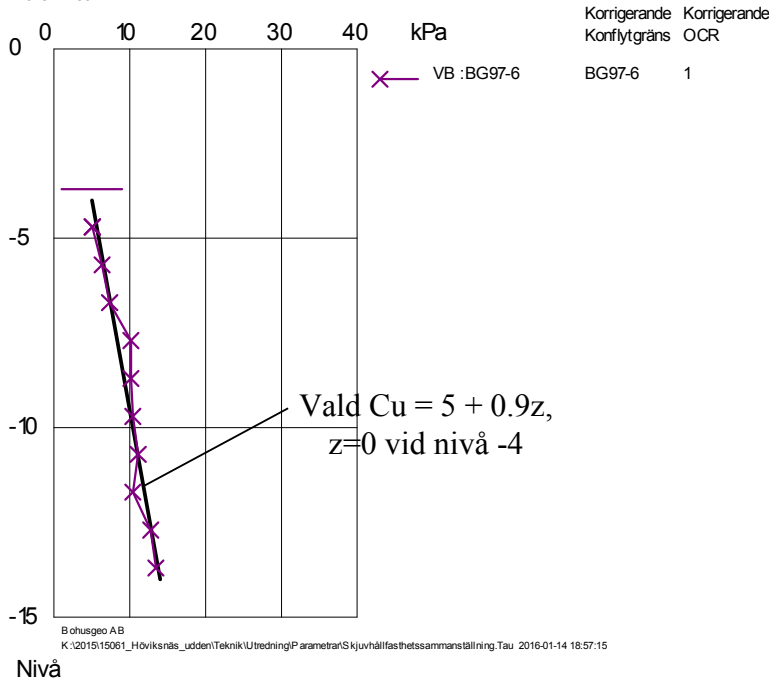
**Figur 2, Skjuvhållfasthetssammanställning med vald linje, vattendelen**

Skjuvhållfastheten har bestämts genom vingförsök i fält. Skjuvhållfastheterna redovisas i Figur 2. Den, med hänsyn till konflytgränsen och överkonsolideringsgraden, korrigerade skjuvhållfastheten uppgår till ca 5 kPa vid botten och ökar med ca 1 kPa/m mot djupet.

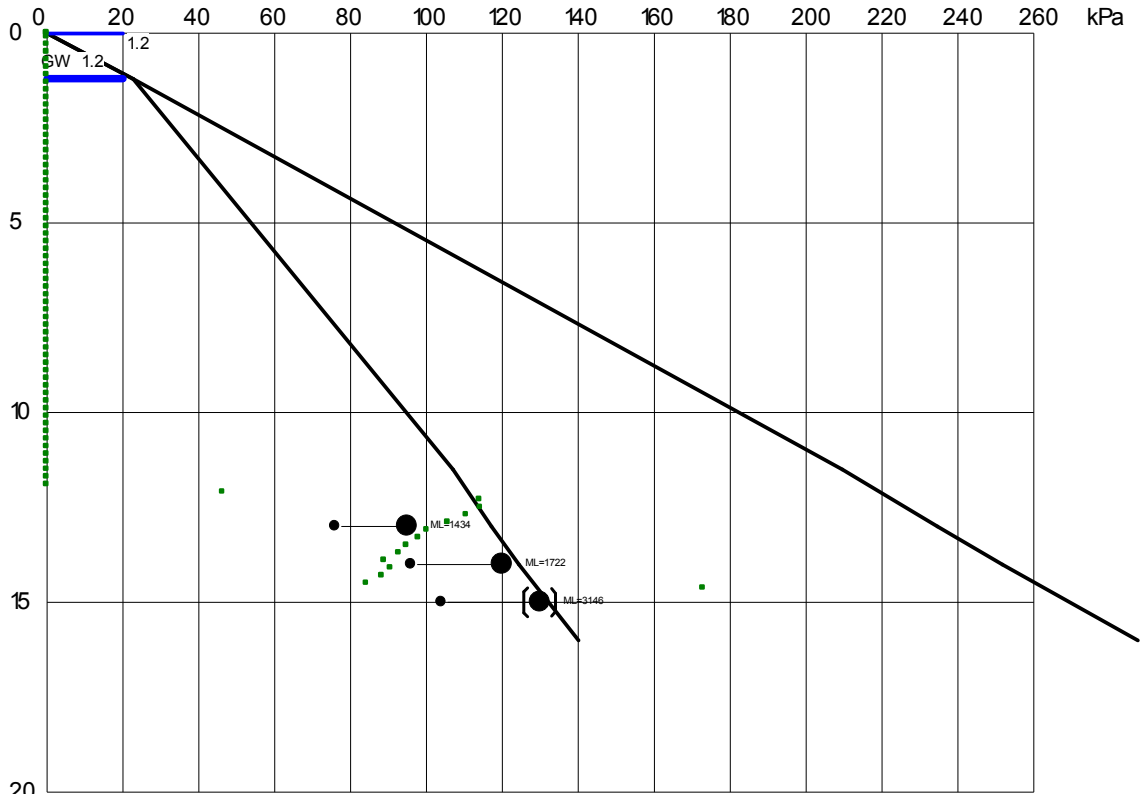
Figur 3, Konsolideringsdiagram, punkt 1

Lerans konsolideringsegenskaper under sprängstensfyllningen har i undersökningspunkt 1 utvärderats från CRS-försök och redovisas i konsolideringsdiagrammet i Figur 3. Vid beräkning av total- och effektivspänningarna i jorden har hänsyn tagits till att punkt 1 ligger i anslutning till en slänt.

Enligt konsolideringsdiagrammet är leran normalkonsoliderad. Leran bedöms därför inte kunna påföras någon ytterligare last utan att långtidssättningar uppstår. Att det för befintliga förhållanden pågår sättningar på grund av den last som redan är påförd kan inte uteslutas.

Vi bedömer att de planerade byggnaderna bör grundläggas med borrade stålrörspålar på berg.
