Detaljplan Tubberöd 1:201 m.fl., Tjörns kommun

Översiktlig miljöteknisk markundersökning och sedimentprovtagning

2013-02-07, rev 2014-02-05

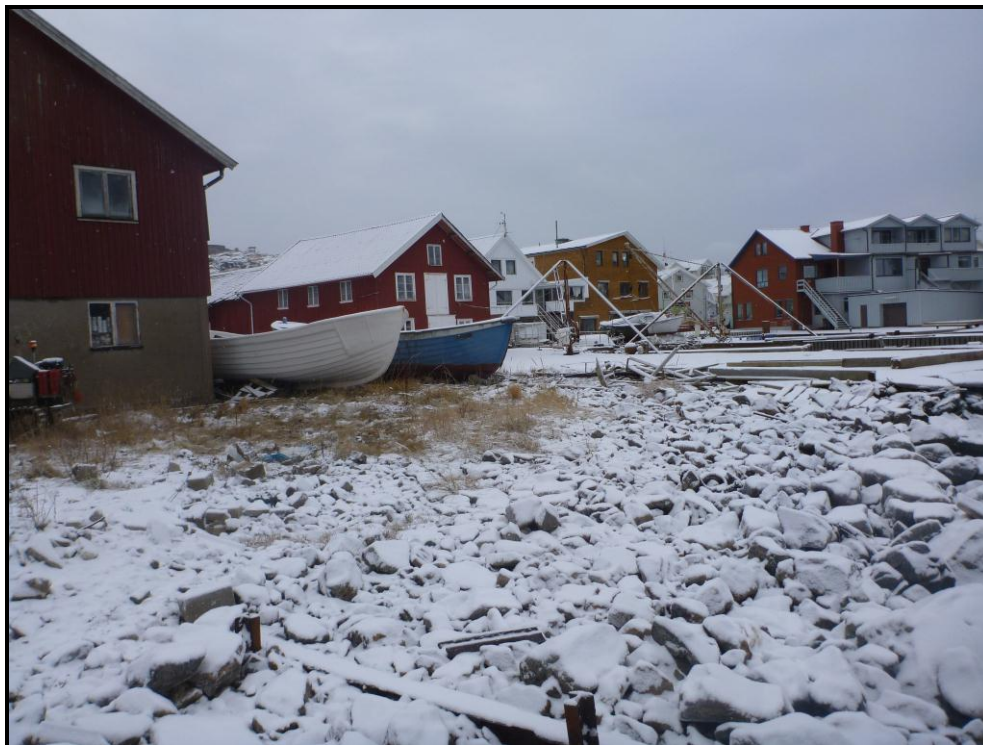
Figur 2 Sprängsten och gräsyta sydväst om magasinsbyggnad.

Området är relativt plant och gränsar mot havet i väster. På fastigheterna ligger ett par byggnader och markens ytskikt består av betongplatta, asfalt och sprängsten, se Figur 2 samt Bilaga 1.

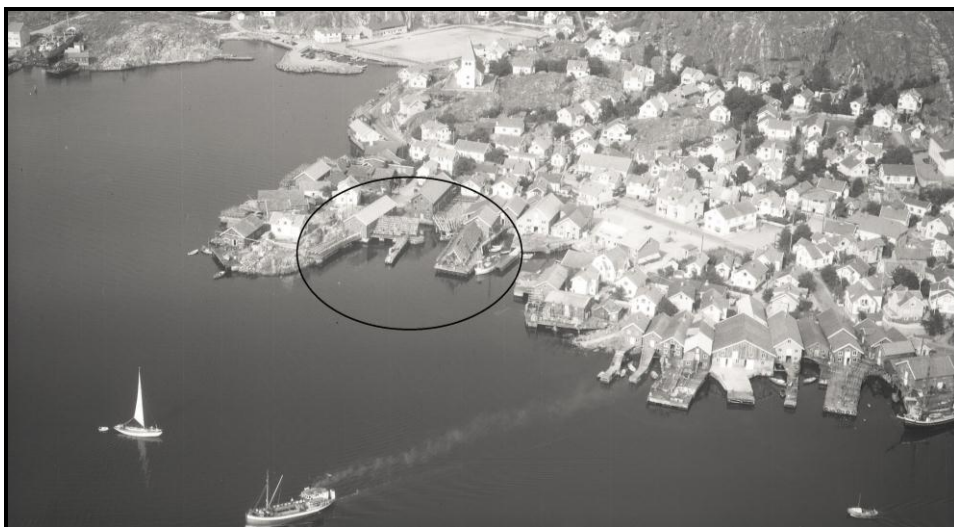
Figur 3 Buskär ca år 1960 (Bohusläns museum). Undersökningsområde, se markering

Markanvändningen i området har sedan lång tid tillbaka handlat om fiskberedning. Den äldsta byggnaden är rest runt 1920-1930. Därefter byggdes det till en byggnad upp emot vägen 1968. Det stora magasinet, granne med Tubberöd 1:252 byggdes 1983. Från äldre flygfoto syns tydligt att området är utfyllt, se Figur 3. Den första utfyllnaden skedde 1969, därefter åter igen 1983 och en sista gång 1985. I Naturvårdsverkets MIFO-databas (Metodik för Inventering av Förorenade Områden) finns inga uppgifter om förorenade områden inom planområdet.

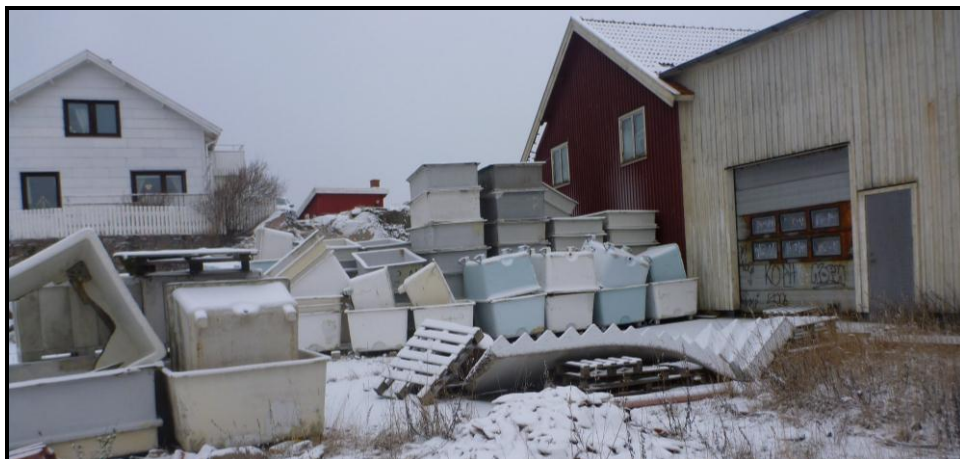
Figur 4 Område mellan magasinsbyggnad och havet.

Vidare fanns utanför magasinsbyggnaden diverse plastkärl m.m., se Figur 4. Dessa låg dock huvudsakligen på betongplattan.

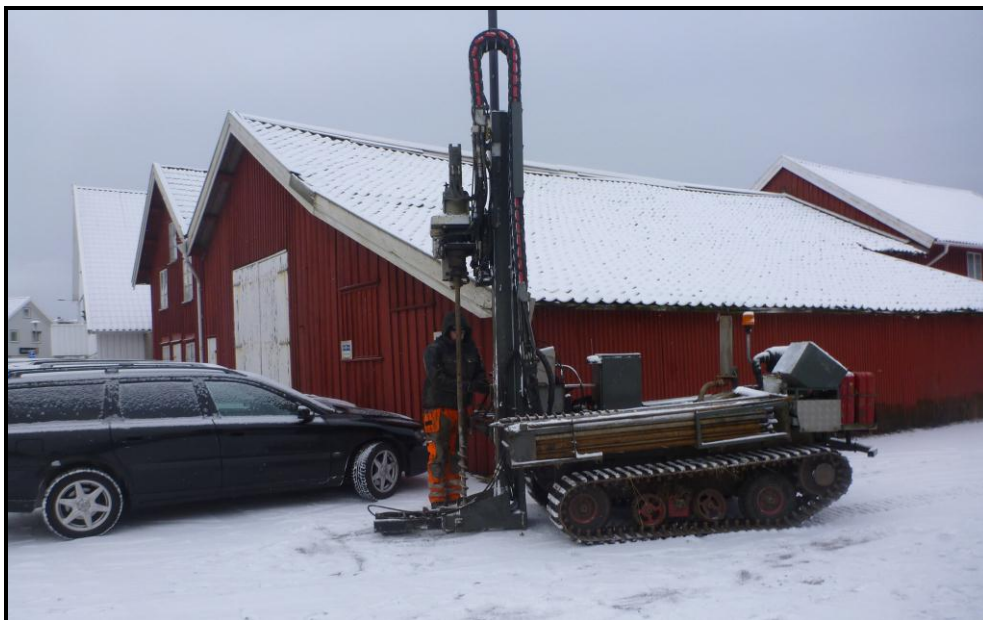
Figur 5 Provtagningspunkt nummer 7.

Inga analyser har utförts på jordprov från borrhöjning 7. Denna borrhöjning är belägen i asfaltsytan och fyllnadsmassorna bedöms enbart bestå av överbyggnadsmaterial för parkeringsytan.

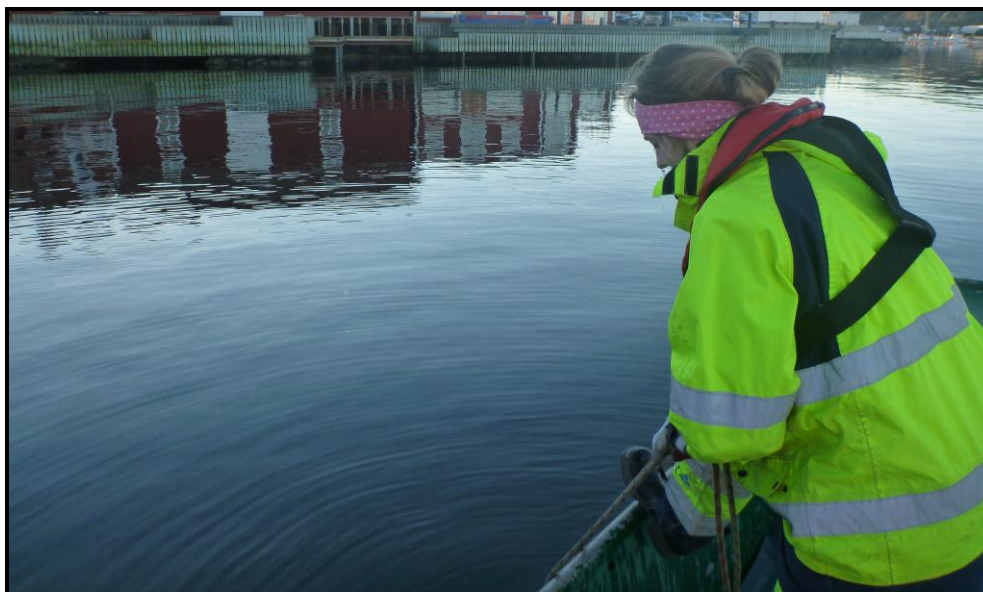
Figur 6 Sedimentprovtagningsspunkt NCS1.

Sedimentprovtagningen utfördes från båt med kolvprovtagare och bottenhuggare, se Figur 6. Provtagningen omfattade:

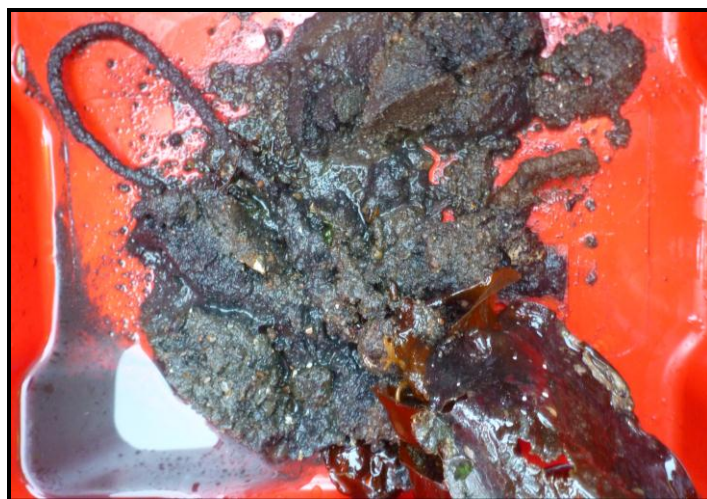
Figur 7 Prov från provtagningspunkt NCS4.

Finare material, framförallt gyttja, påträffades i de flesta prov men de grövre fraktionerna dominerade. I de flesta prov fanns även mycket ej nedbrutet organiskt material, exempelvis bitar av tång och kelp, se Figur 7. I flera prov påträffades även levande snäckor, musslor och sandmaskar. Mycket sjöstjärnor kunde också ses på botten. Sammanfattningsvis observerades en relativt rik biota.

I de övriga provpunkterna motsvarade halterna mer vad som förväntades. I provpunkt NCS3 och NCS4, vilket ligger utanför båtbyggarna, finns mycket allvarliga halter av vissa fraktioner av PAH (som mest knappt 3 gånger så höga som riktvärdet) och allvarliga halter tungmetaller (koppar och i NCS4 även bly) och TBT. I NCS2 (som ligger mellan NCS1 och NCS3) och NCS5 (som ligger precis vid bryggan) är halterna lägre, men nivåer motsvarande allvarliga halter har uppmätts.

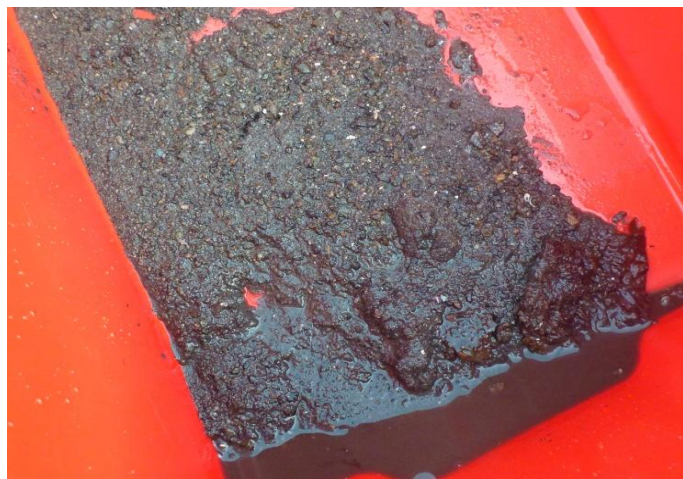
Hård botten, går inte att få ut ett bra prov med kajakprovtagaren. Mycket snäckskal med mer, provtagaren sluter inte tätt - > går inte att få ner den djupt och det prov som finns rinner ut. Inget prov med kajak uttaget. Botten är täckt med stora bitar av *Laminaria* sp. som troligen blåst in utifrån.

Sedimentnivå från - till (cm)	Färg, lukt, utseende, kornstorlek, innehåll, kommentar	Burknummer	Analys
0 - 5	SAND med snäckskal	NCS2 vv

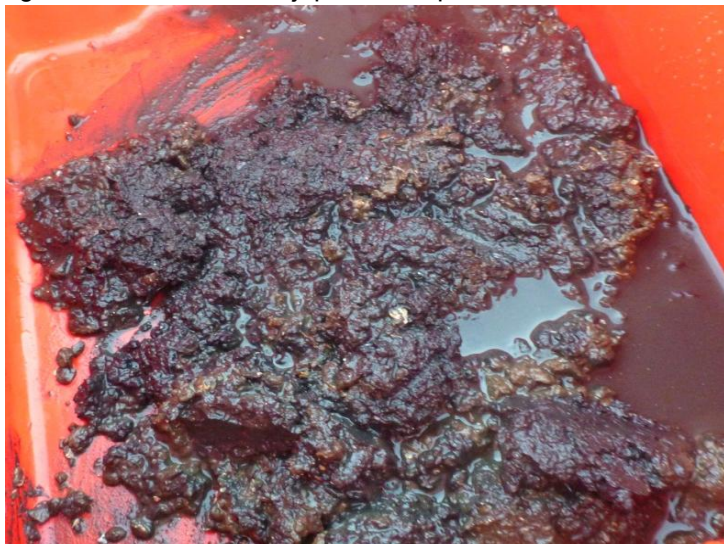
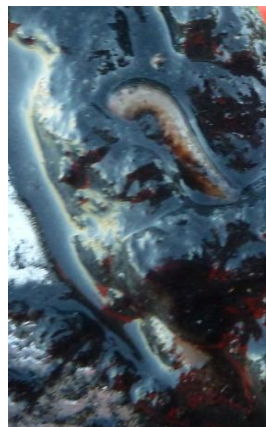
Sandmask

Sedimentnivå från - till (cm)	Färg, lukt, utseende, kornstorlek, innehåll, kommentar	Burknummer	Analys
0 - 10 (prov 0-5)	sandig GYTTJA Mjukt, svart material. Tunt ljus skikt i ytan. Provet innehåller flertalet sandmaskar (<i>Arenicola marina</i>) och snäckor.	NCS3 vv

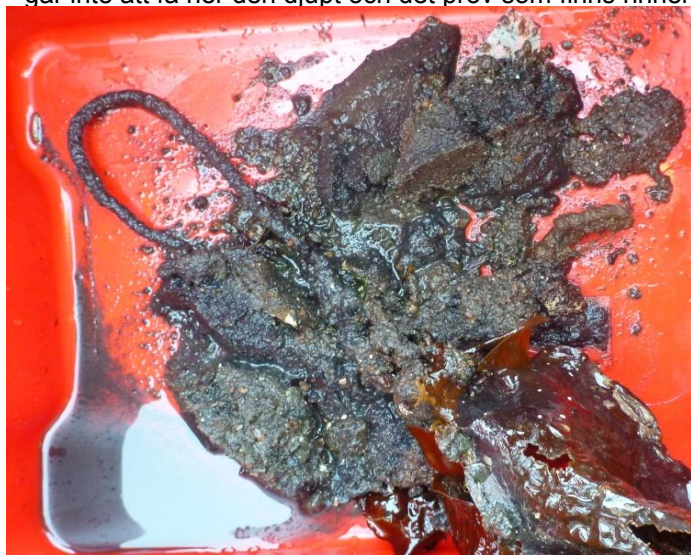
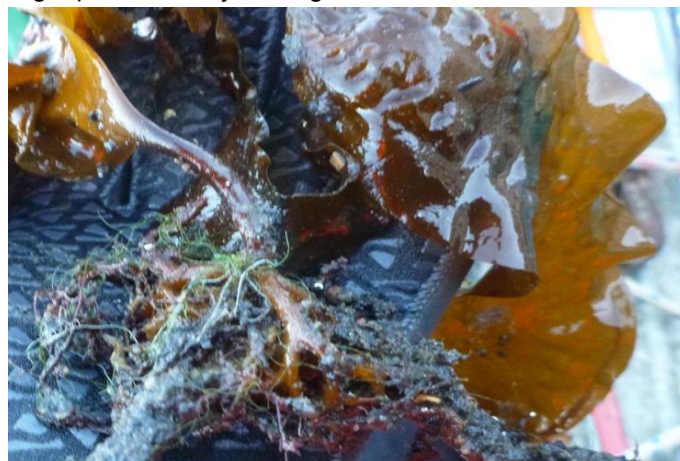
Laminaria fastvuxen på tamp

Sedimentnivå från - till (cm)	Färg, lukt, utseende, kornstorlek, innehåll, kommentar	Burknummer	Analys
0 - 10	gyttjig SAND Svart-brun färg. <i>Laminaria</i> som vuxit på tamp kommer med i provet.	NCS4 vv

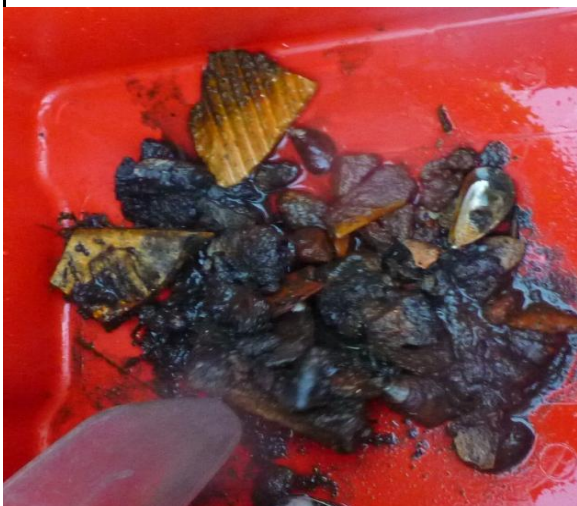
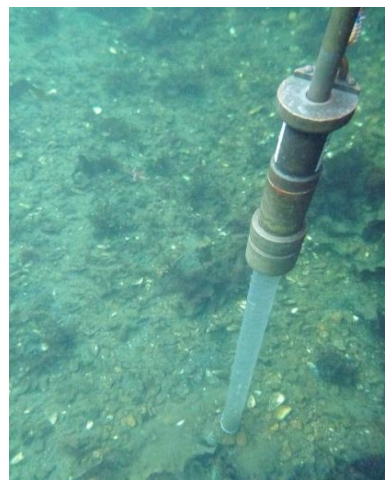
Blåmusselskal, sjöstjärnor (*Asteria rubens*), stim med småfisk synliga i vattnet.

Sedimentnivå från - till (cm)	Färg, lukt, utseende, kornstorlek, innehåll, kommentar	Burknummer	Analys
0 - 10	gyttjig sandigt GRUS Svart färg. Mycket tegel, kermikskärvor, mycket snäckskal.	NCS5 vv
