Område G

Skärhamn, Södra hamnen
14070
Korrigerat för WL
Ej korrigerat för OCR

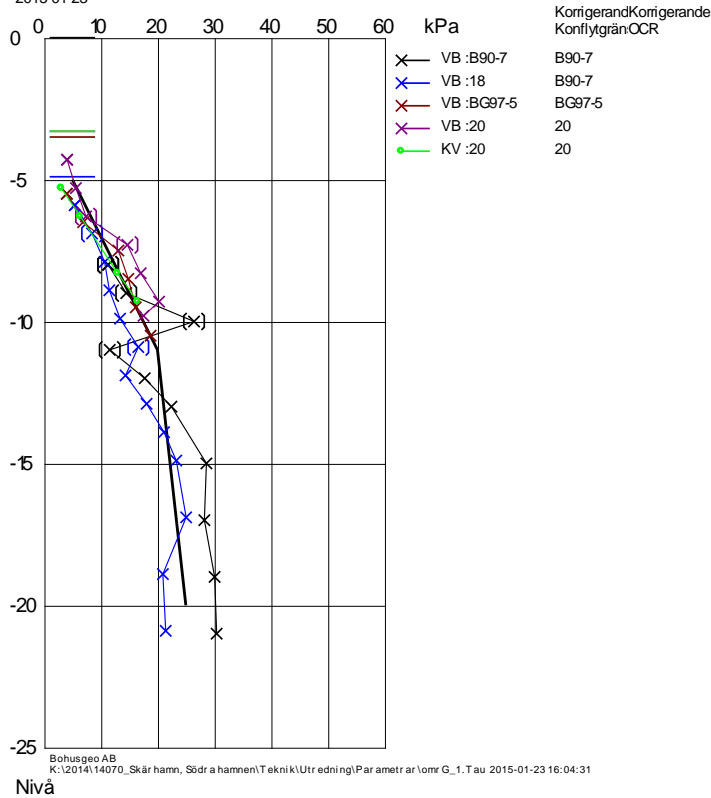
Figur 1.
Skjuvhållfasthet, område G, sektion G1 och G2 i vattenområdet

Samtliga skjuvhållfastheter är korrigerade för konflytgräns och OCR-tal. Sammanställningen är tidigare redovisad i uppdrag 14070

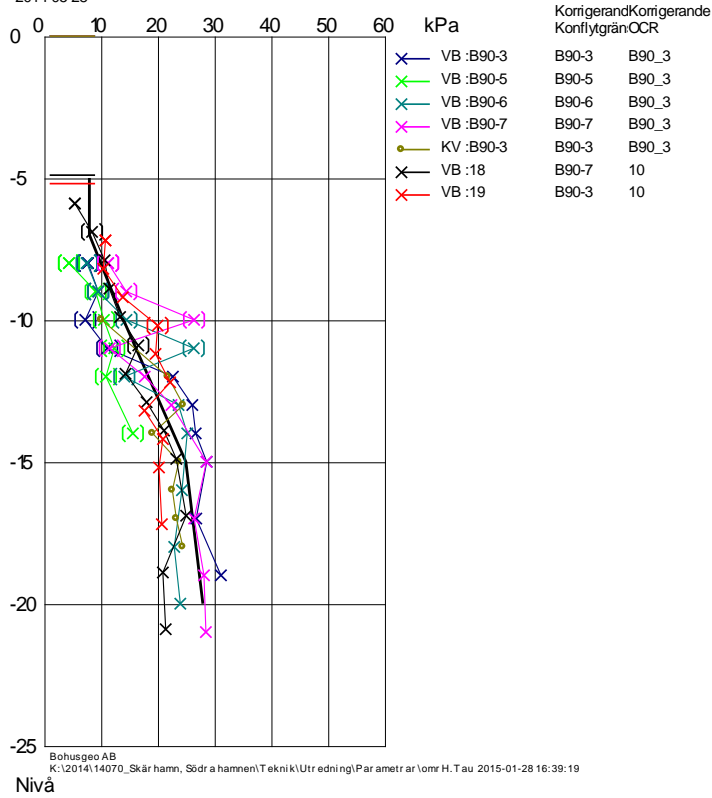
Skärhamn, Södra hamnen
14070
Korrigerat för WL
Korrigerat för OCR

Figur 2.
Skjuvhållfasthet, område H, I och J i vattenområdet

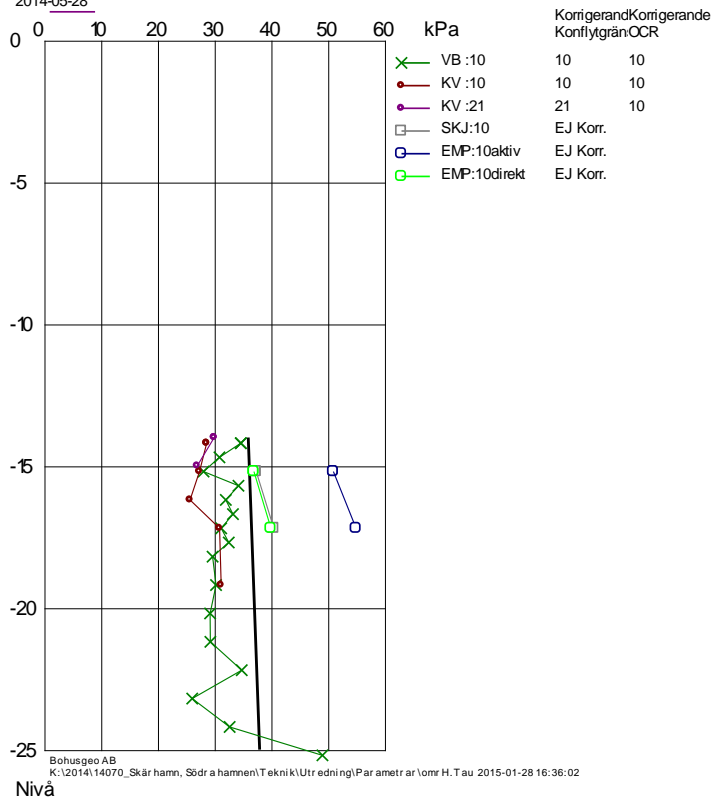
Skärhamn, Södra hamnen
14070
Korrigerat för WL
Korrigerat för OCR

Figur 3.
Skjuvhållfasthet under sprängstenspir, område H, I och J
