TJÖRNS KOMMUN
DETALJPLAN STOCKEVIK

PM Geoteknik
PLANERINGSUNDERLAG

Göteborg 2014-10-10

Structor Mark Göteborg AB

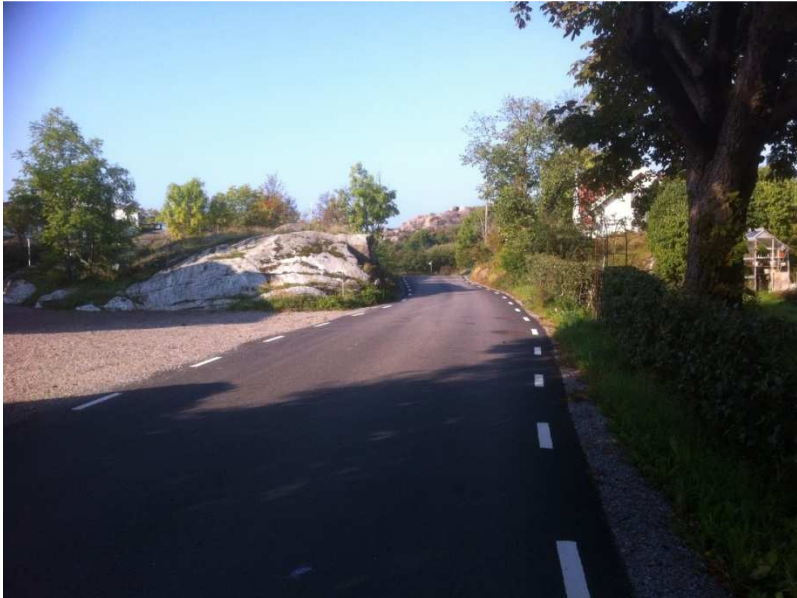
Figur 2.1-1 Duvedalen, vy längs Stockevik Sörnäsvägen mot sydväst

i berget. Fritidshusen i området är oftast små och utförda i ett plan, ibland med källare, och byggnaderna är grundlagda på berg eller fasta jordlager. Se figur 2.1-1.

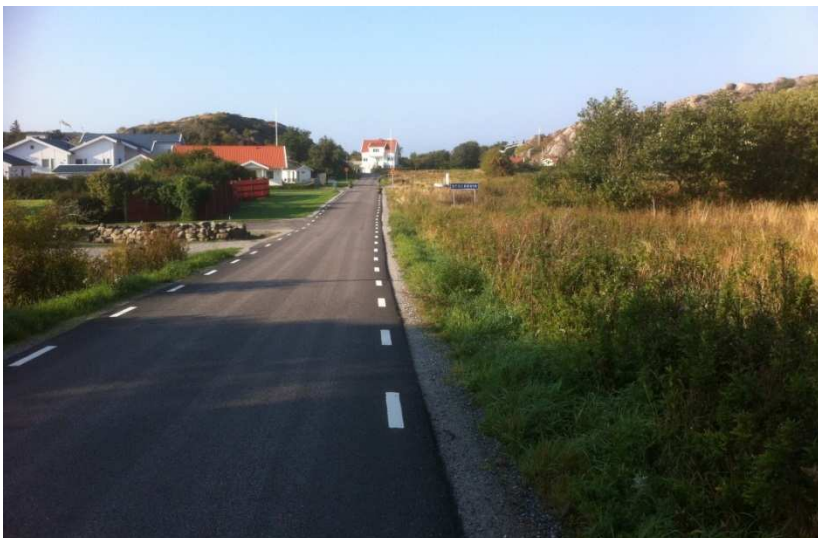
Figur 2.2-1 Stockevik, vy längs Stockevik Sörnäsvägen mot sydväst

Väster om Duvedalen öppnar landskapet upp sig i västöstlig riktning. Mellan brant sluttande bergspartier med nivåer upp till omkring +20 ligger plan tomtmark samt ängs- och åkermark på nivåer mellan +6 och +7. Marken söder om Stockevik Sörnäsvägen är bebyggd med en handfull större villor varav de flesta är relativt nybyggda. Enligt uppgift från markägare i området är minst ett av husen grundlagt på stödpålar. Längs vägens norra kant går en kommunal vattenledning och mitt i området finns en pumpstation. Se figur 2.2-1.

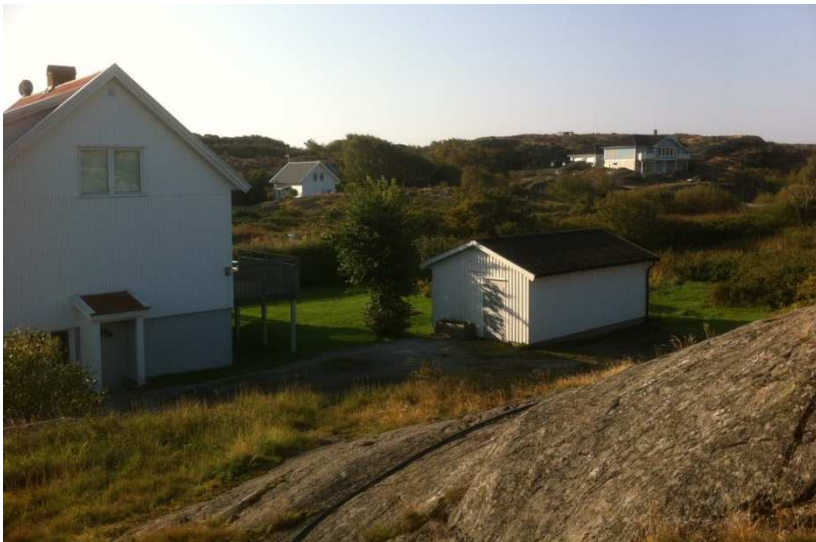
Figur 2.3-1 Stockevik, vy från Stockevik Sörnäsvägen mot söder

Västerut viker Stockevik Sörnäsvägen av mot sydost. Området längs vägen är kuperat och nivåerna varierar från omkring +7 i anslutning till vägen till som mest +15 på höjdpartierna som huvudsakligen utgörs av berg-i-dagen. De lågt belägna plana partierna i området utgörs av tomtmark och områden med igenväxt före detta åkermark. Väster om vägen är de flesta av byggnaderna grundlagda på berg. Ett fåtal äldre byggnader öster om vägen ligger strax invid bergfoten och dess grundläggning är okänd.

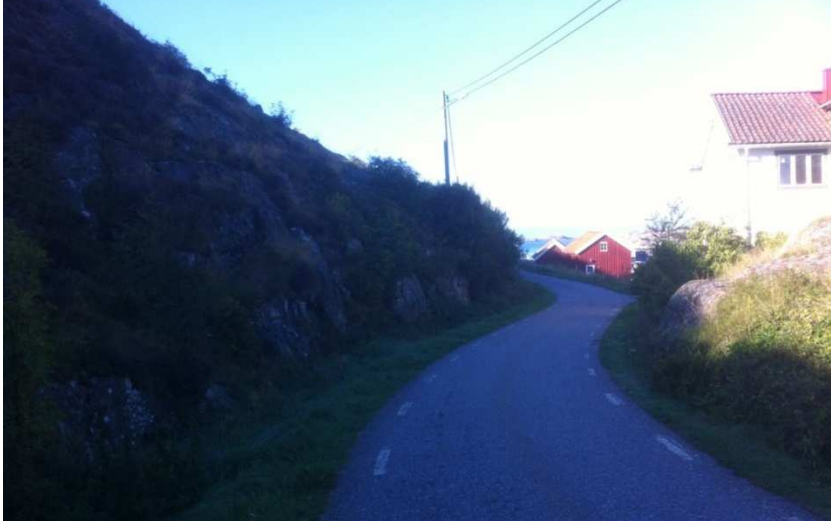
Figur 2.4-1 Stockevik, vy från trevägskorsning västerut ned mot hamnen

Bebyggelsen utgörs av både nya och äldre villor för permanentboende blandat med mindre byggnader nyttjade som fritidsbebyggelse. De flesta byggnaderna är belägna ovan fastmarksgränsen söder om Stockevik Apeldalsvägen respektive väster om Stockevik Sörnäsvägen och är grundlagda på berg. Längre österut finns en handfull större villor, delvis inom partier med lermark. Bland annat finns en nybyggd villa grundlagd på stödpålar enligt uppgift från markägaren. Se figur 2.4-1 samt 2.4-2.

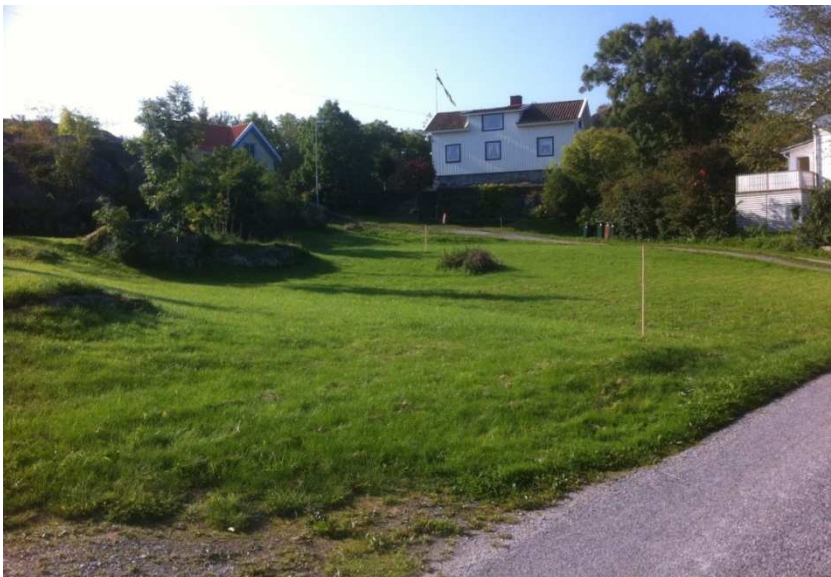
Figur 2.4-2 Stockevik, vy från Stockevik Apeldalsvägen mot bebyggelsen söder om vägen

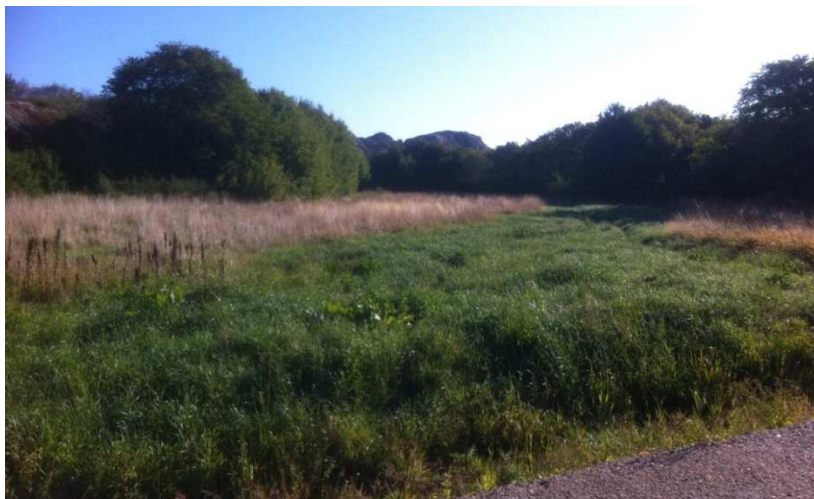
Figur 2.5-1 Stocke Vik, den södra dalgången med ängs- och åkermark

Den mellersta delen av planområdet domineras av två dalgångar i sydväst-nordöstlig riktning mellan tre större höjdparter. I den södra dalgången utgörs markytan av ängsmark med nivåer omkring +3. Den norra dalgången är skogsbevuxen och marknivåerna ligger kring +7. Omgivande höjdparter utgörs till stor del av berg-i-dagen mellan mindre skogsbevuxna områden i anslutning till jordfyllda fickor.

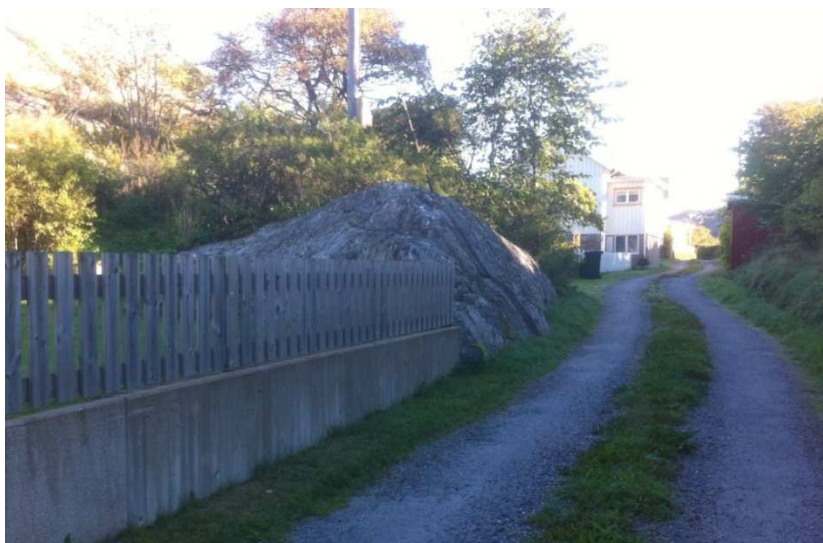
Figur 2.5-2 Stocke Vik, vy längs Stocke Vik Kärret mot nordost

I höjdpartiet mellan de två större dalgångarna finns en mindre svacka som sträcker sig parallellt med omgivande dalgångar. Längs svackan går en grusväg, Stockevik Kärret, och utmed vägen ligger ett tiotal bostadshus varav de flesta är relativt gamla. Byggnaderna är grundlagda i fastmark eller på berg. Se figur 2.5-1 samt 2.5-2.

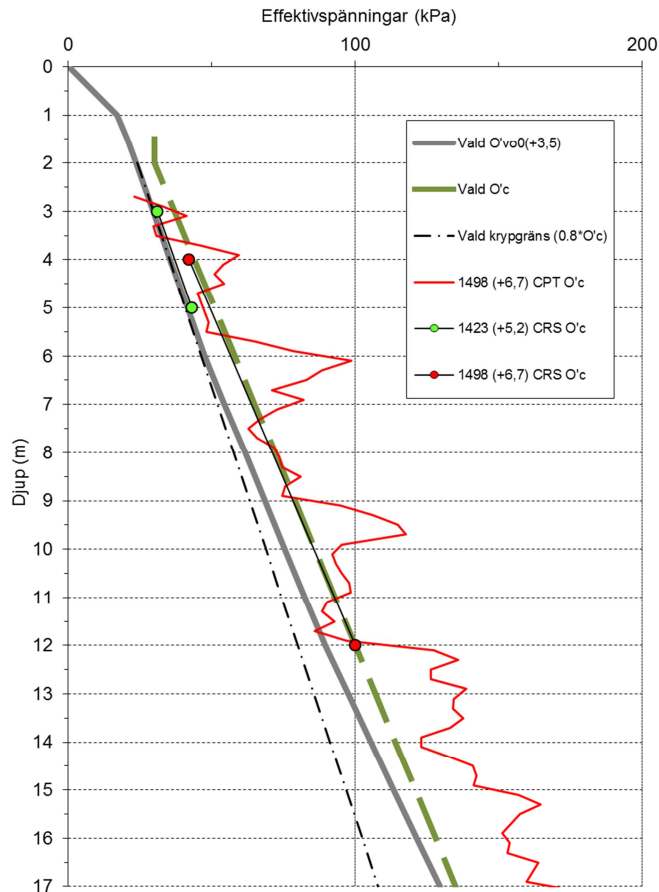
Figur 6.4-1 Spänningstillstånd enligt resultat från undersökningspunkter 1423 och 1498

Eftersom rådande effektivspänning överskrider 80% av uppmätt förkonsolideringstryck inom en betydande del av lerlagren är det högst sannolikt att krypsättningar pågår inom området, samt att konsolideringssättningar utvecklas redan vid mycket små tillskottslaster.

Leran i området är mycket sättningsbenägen. Resultaten från utförda kompressionsförsök visar att leran i princip är normalkonsoliderad samt att lerans modul är relativt låg. Vid uppfyllnad med 0,5 m bedöms sättningarnas storlek uppgå till mellan 0,2 och 0,4 m. Se utvärderat spänningstillstånd i figur 6.4-1.
